**Expediente: 365/2020**

AP-328-2020  
CAF

## SOLICITUD DE APEO DE ARBOLADO VIARIO (AP-328-20) PARTE 2ª

# Formulario de Evaluación Básica de Riesgo de Arbolado

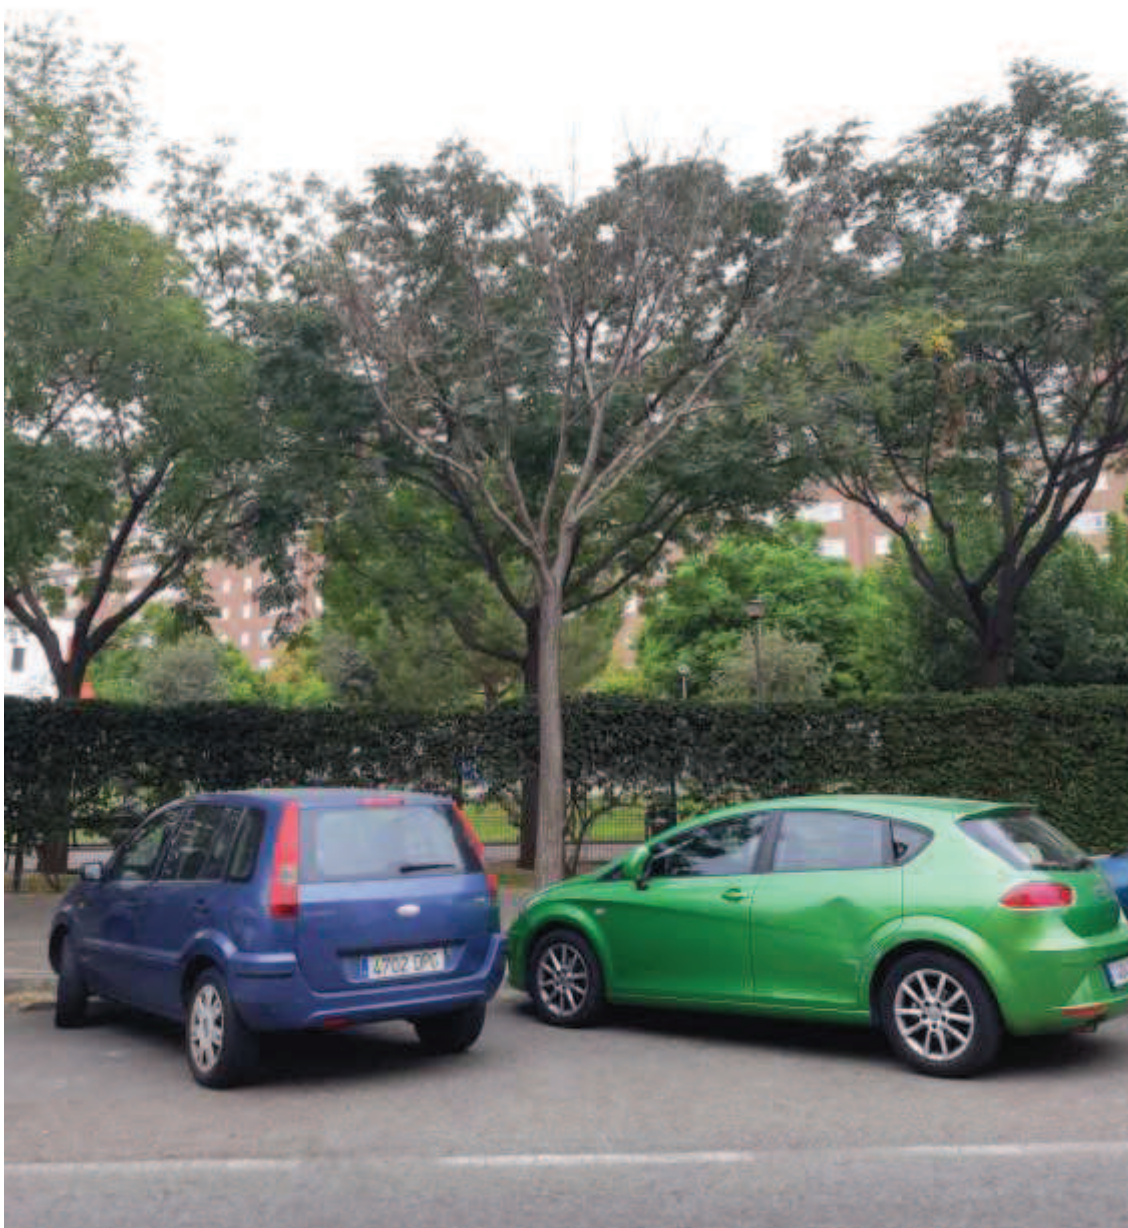
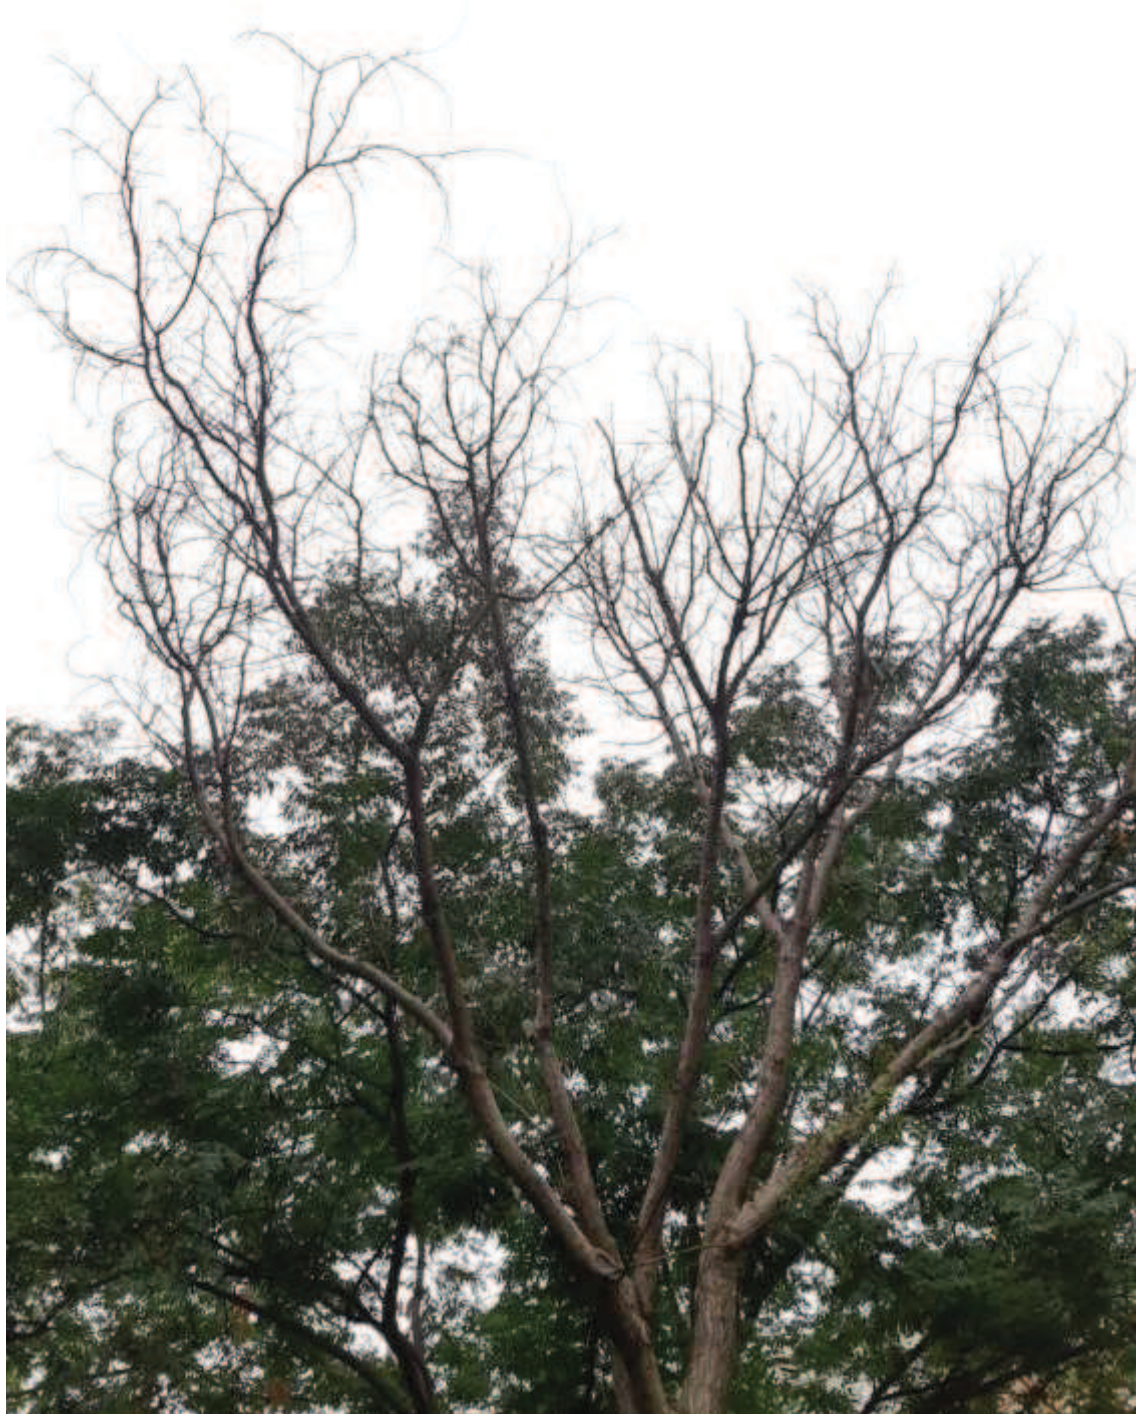
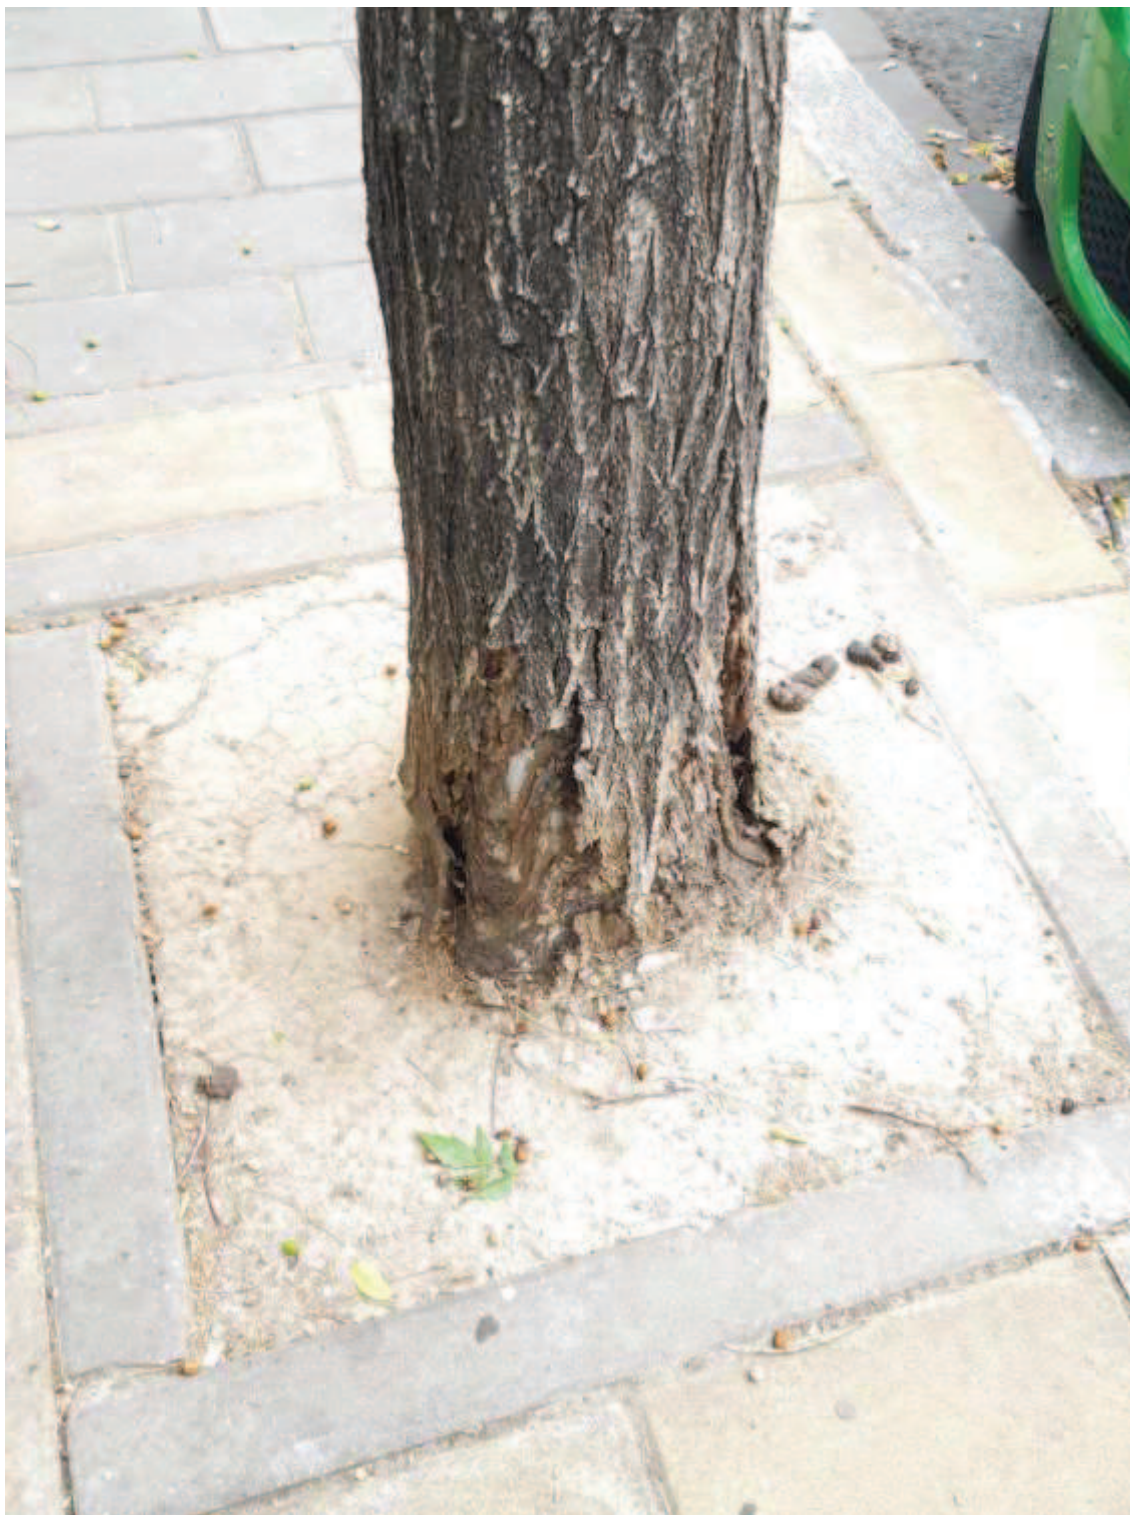
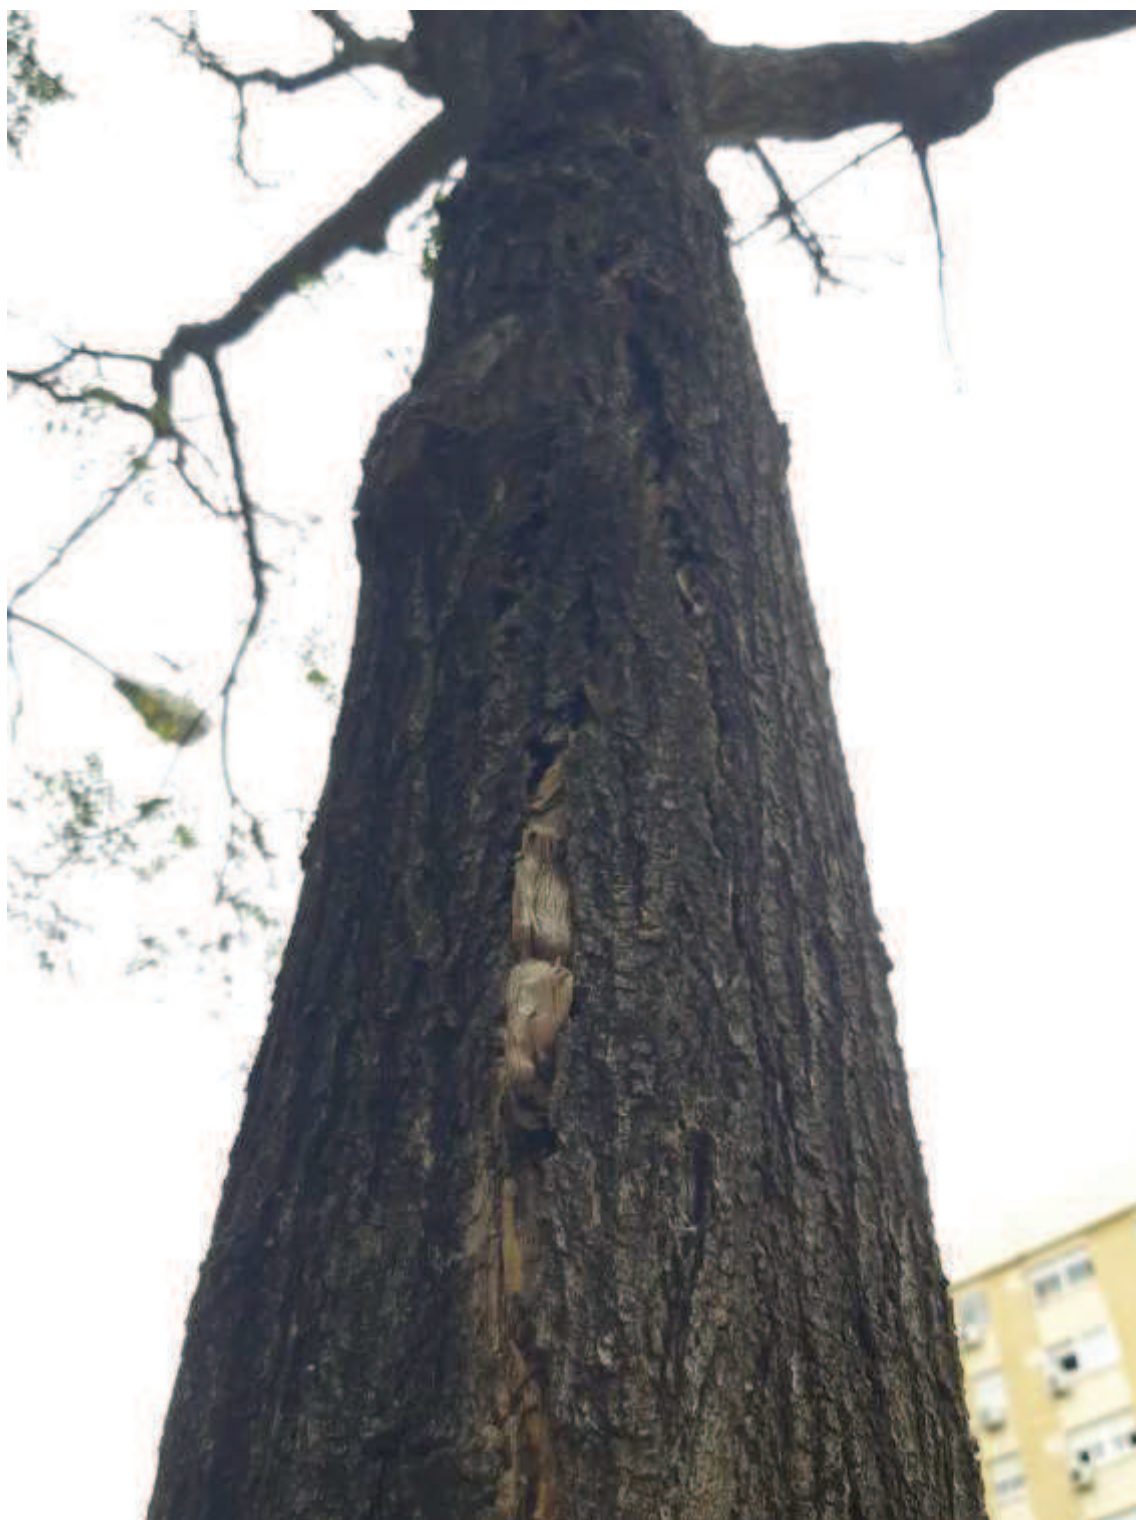
## 12. FOTOGRAFÍAS:

5. **P.C. (c.m):** 70
6. **ALTURA (m):** 6,50
7. **ALCORQUE (m):** 1 x 1
8. **LATITUD DE ACERADO(m):** 4,50
9. **LESIONES GRAVES:**
  - Aparente muerte definitiva de aproximadamente el 90% de la copa.

- Multitud de brotaciones de crecimiento ageótrofo por toda la copa (secos).
  - Se detectan descortezamientos severos recorriendo longitudinalmente en tronco, probablemente producidos por efecto hongo descomponedor.

- Muerte cambial en, aproximadamente, el 70% del perímetro del cuello del ejemplar.
10. **ESTADO GENERAL:**
  - El estado general, asociado al vigor, es muy bajo. Prácticamente nulo.

11. **OBSERVACIONES:**
  - El estado de degradación se concluye definitivo.
  - En base al estado aparente que presenta el árbol, la capacidad de prever el colapso de parte o la totalidad de la estructura, por la pérdida de capacidad mecánica.

*"ÚNICO.- Autorizar el apeo de un ejemplar de **Styphnolobium japonicum** con id nº 104.057, situado en la Avenida de las Villas de Cuba (AP-328-2020). De acuerdo con el informe del Servicio Técnico: **MOTIVO DEL APEO: Renovación de arbolado.** Se constata que el ejemplar presenta una serie de defectos estructurales y procesos degradativos, que comprometen su futuro significativamente. Sin embargo, debido al nivel de diana del ejemplar, el riesgo asociado a él es **MODERADO**. Ante la falta de perspectivas de futuro del ejemplar y a que el aporte de beneficios ecosistémicos asociado al mismo es muy bajo y terminará siendo nulo en un futuro próximo, se solicita el apeo por **RENOVACIÓN DE ARBOLADO**, para una posterior reposición en campaña. **ESTADO GENERAL:** El estado general, asociado al vigor, es muy bajo. Prácticamente nulo. **OBSERVACIONES:** El estado de degradación se concluye definitivo. En base al estado aparente que presenta el árbol, la capacidad de prever el colapso de parte o la totalidad de la estructura, por la pérdida de capacidad mecánica".*
