**Expediente: 378/2020**

**FICHA DE SOLICITUD APEO DE ARBOLADO ZONA VERDE (354-2020) 2ª PARTE**

**2. SITUACIÓN:** SECTOR 12, PZA AJARDINADA **Distrito:** Este-Alcosa-Torreblanca**ID:** 17695

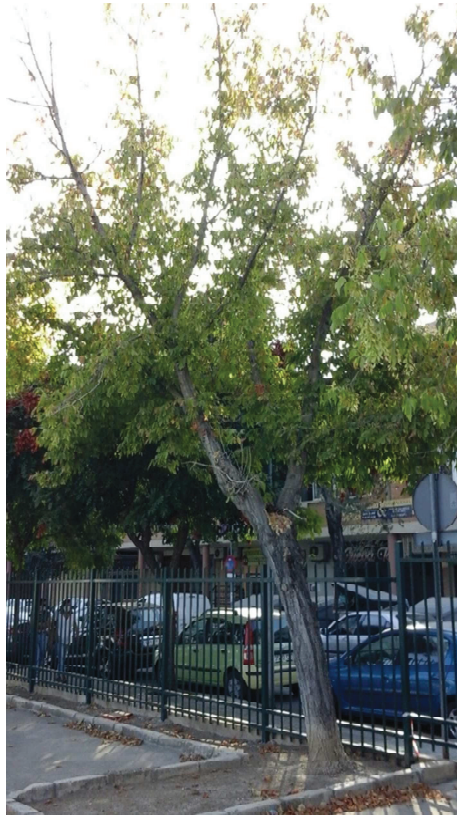
Vista general del árbol, inclinación.

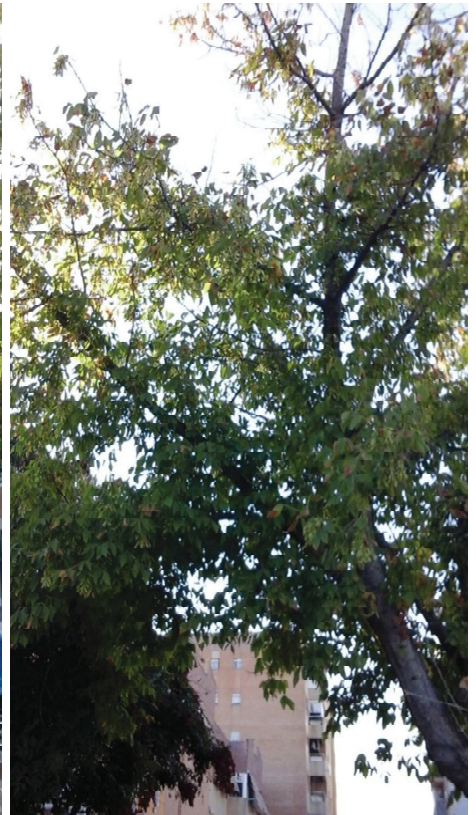
Árbol ligeramente inclinado, muy desequilibrado, desvitalizado (15% de ramas secas), en alcorque corrido. Horquilla con corteza incluida en cruz, además de importante herida por desgaje de primaria, con presencia de cuerpos fructíferos (*Inonotus* sp) y cavidad detectable por percusión. Sintomatología similar en el resto de los individuos de la misma especie de la alineación. Objeto extraño clavado en la misma cruz.

Detalle desvitalización.

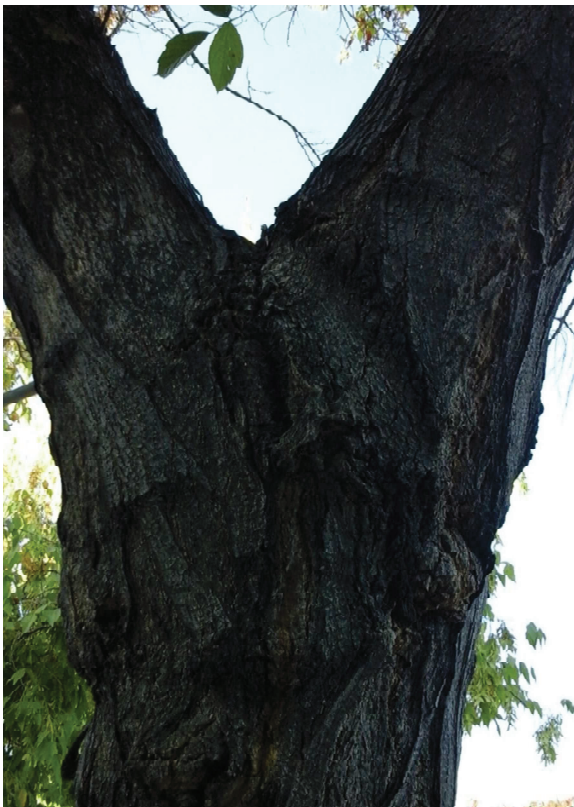
Detalle horquilla con corteza incluida en cruz.

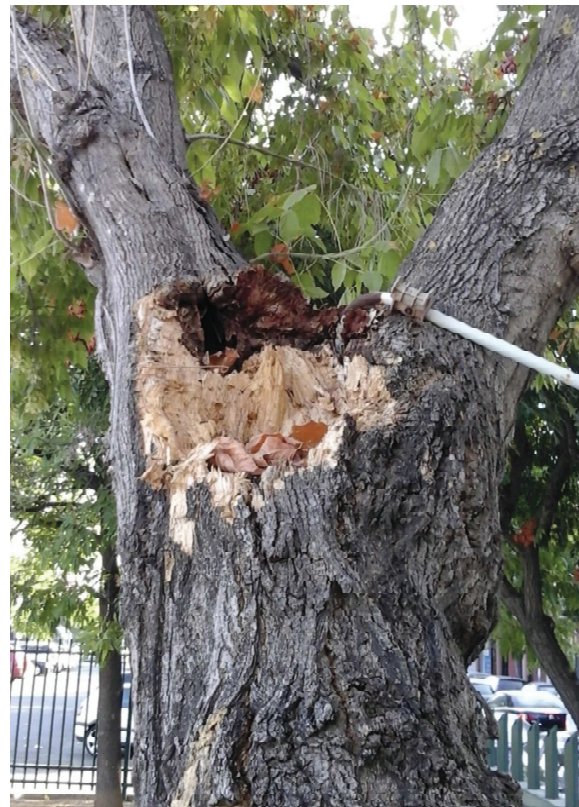
Putridión y cavidad en cruz (*Inonotus* sp.). Histórico de este defecto en la especie.

Tras la evaluación visual y determinación posterior del nivel de riesgo basada en las Fichas ISA, el posible fallo por rotura de primarias en defecto estructural (cavidad en cruz), se clasifica como de RIESGO ALTO para peatones en la actualidad.

Detalle herida por desgaje de primaria donde se aprecia cuerpo extraño y pudrición con cavidad.

Se recomienda tala y retirada de restos.
