**Expediente: 39/2021**

*“ÚNICO.- Autorizar el apeo de un ejemplar de **Ulmus pumila** con ID nº 127.308, situado en Parque Manuel Garrido (AP-55-2021). De acuerdo con el informe del Servicio Técnico: **MOTIVO DEL APEO:** Renovación de arbolado. Árbol muy desvitalizado por continuas podas, con tocones y cavidades en ramas primarias y secundarias, y en los puntos de terciados heridas no cicatrizadas, con evidentes síntomas de pudrición, sobre las que se asientan los ramos con inserciones superficiales (uniones débiles). La especie presenta un elevado porcentaje de fallos por lo que se recomienda, continuando con la renovación de la alineación, el apeo y sustitución del ejemplar por otro de **Styphnolobium japonicum** (sin. *Sophora japonica*) que aporte mayores servicios ecosistémicos. **ESTADO GENERAL:** Muy desvitalizado. **OBSERVACIONES:** Se trata de un árbol muy desvitalizado por continuas podas, que se encuentra en una alineación de los aledaños del parque, muy cerca de un posterior abordillado y vallado, por lo que sus raíces están parcialmente confinadas. La rala copa está formada en vaso, desestructurado mediante repetidos terciados (el ultimo hará unos 5 años), selección

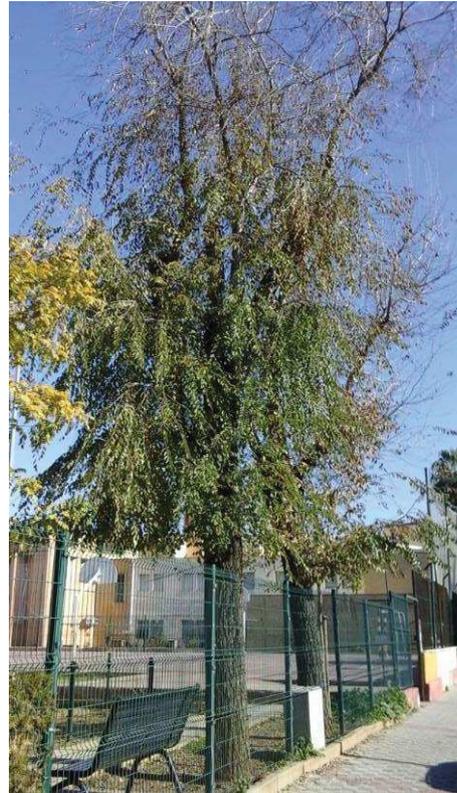
Muy desvitalizado.

Vista general del árbol, desvitalización

Tras la evaluación visual y determinación posterior del nivel de riesgo basada en las Fichas ISA, el probable fallo mecánico en la base de las ramas, se clasifica como de RIESGO ALTO para peatones en la actualidad, se recomienda, continuando con la renovación de la alineación, el apeo y sustitución del ejemplar por otro de *Styphnolobium japonicum* (*sin. Sophora japonica*) que aporte mayores servicios ecosistémicos.

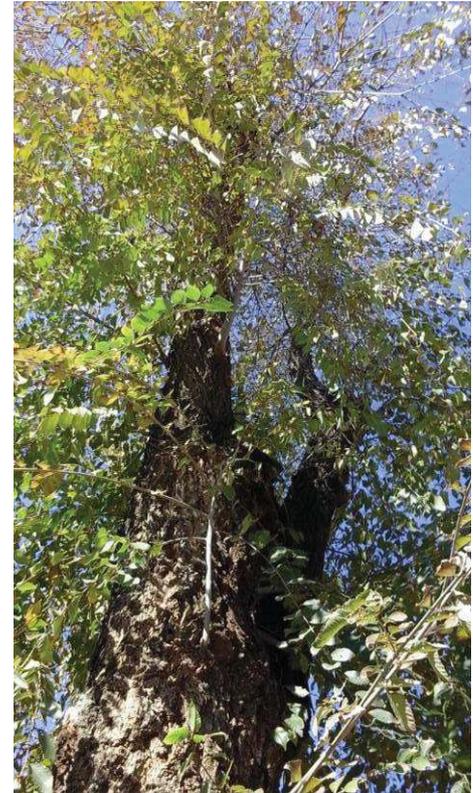
Detalle codominancia en cruz

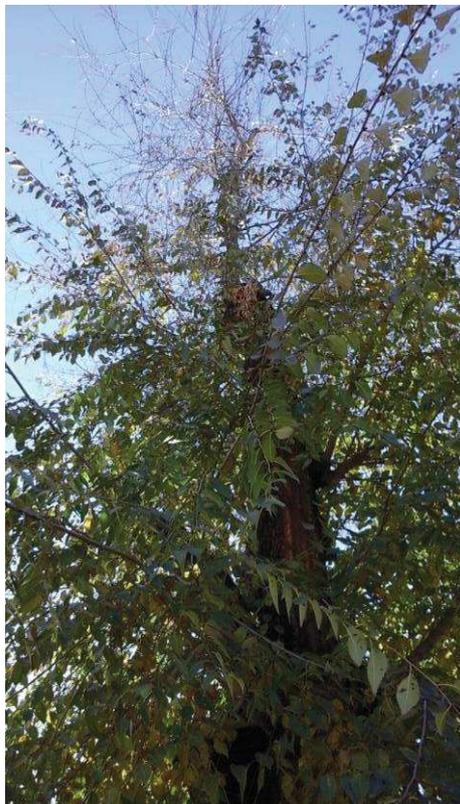
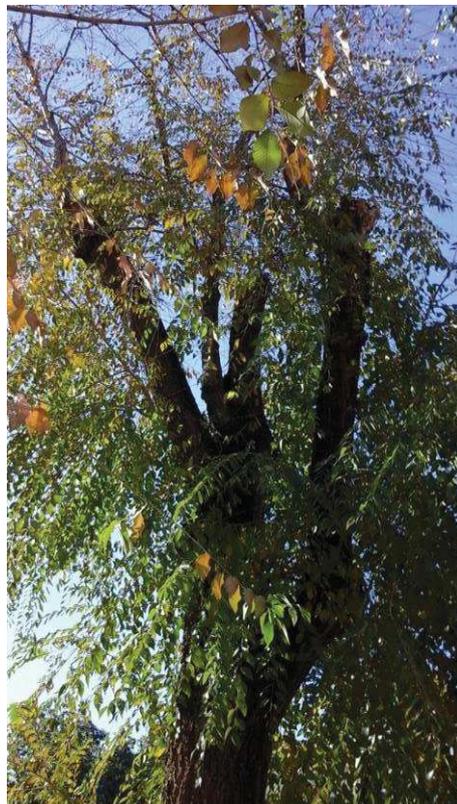
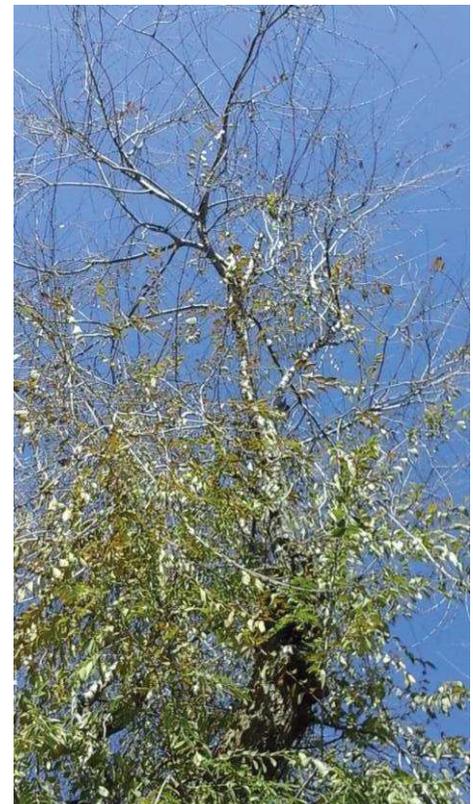
Tocones y cavidades en ramas primarias y secundarias, y en los puntos de terciados heridas no consolidadas con evidentes síntomas de pudrición sobre las que se asientan los ramos con inserciones superficiales (uniones débiles). Histórico de fallos de la especie.

Terciados no consolidados: cavidades en ramas primarias y tocones y heridas en los cortes de poda con evidentes síntomas de pudrición sobre las que se asientan los ramos con inserciones superficiales (uniones débiles)
