**Expediente 9/2023**

AP-282-2023  
MALD

**FICHA DE APEO DE ARBOLADO VIARIO (AP282/23) PARTE 2ª**

**MOTIVO DEL APEO: Árbol muerto**

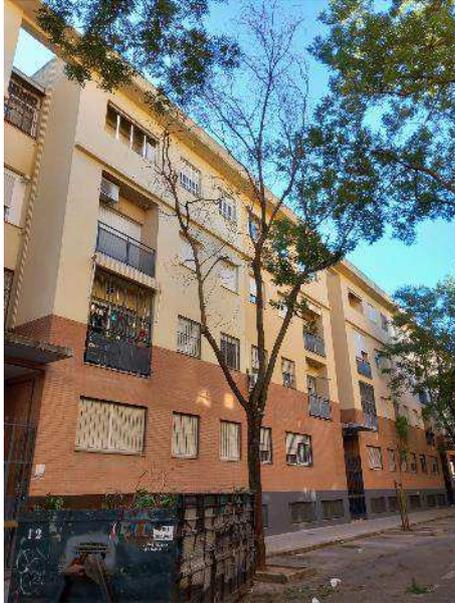
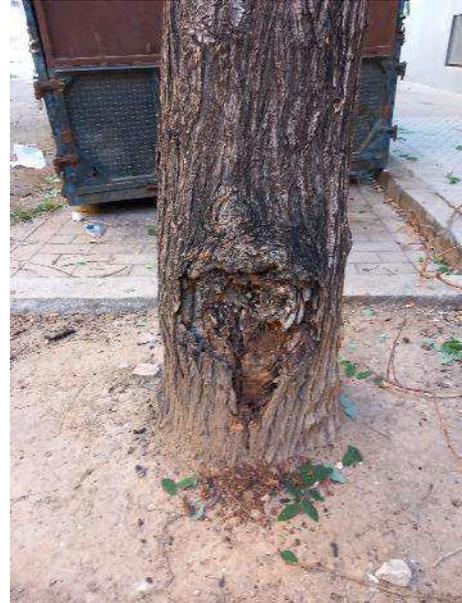
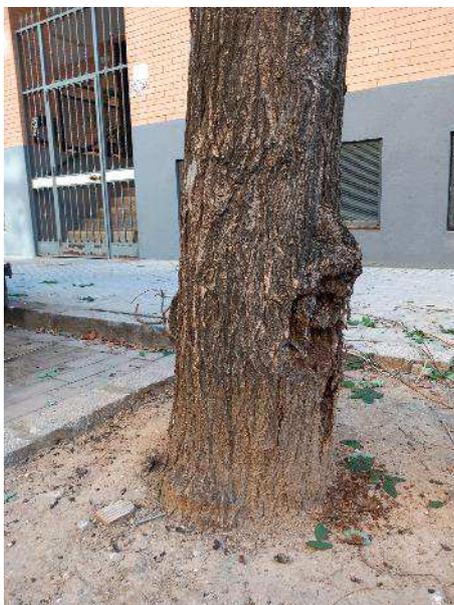
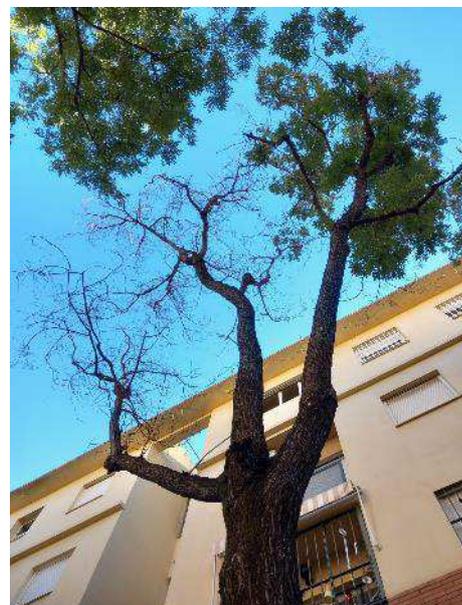
**9. FOTOGRAFÍAS:**

- 6. LESIONES GRAVES:** 100% madera muerta en descomposición. Descortezados en la base de los ejes principales. Herida circular de 20cm de diámetro y callo circundante provocado por reiterados impactos de vehículos durante la maniobra de estacionamiento en la zona basal del tronco. Descomposición fúngica incipiente de la madera expuesta en la herida. Tras la muerte del ejemplar, existe una alta probabilidad de fractura de ramas y/o vuelco del árbol completo debido al consiguiente debilitamiento mecánico y pudrición de los tejidos disfuncionales.

- 7. ESTADO GENERAL:** Árbol adulto, con porte alterado desde vivero induciendo la codominancia de varios ejes de la misma categoría en la cruz principal (copa 'en vaso'). 95% de mortalidad de ramas, con sólo un 5% de cobertura foliar por brotación epicórmica de baja densidad y mínimo vigor.

- 8. OBSERVACIONES:** Se estima que el origen del declive terminal del ejemplar se ha debido a afecciones radiculares propiciadas por factores abióticos perjudiciales para el óptimo desarrollo del árbol, característicos del entorno urbano viario y a las que esta especie es particularmente sensible (compactación en superficie y capa de arcilla expansiva en profundidad, albero y pavimento sobre raíces, mal drenaje y cortes por canalizaciones subterráneas de servicios y reacondicionamiento de acerado). El golpeo recurrente de vehículos contra el tronco probablemente ha repercutido en su resiliencia.
