Expediente 9/2023

AP-5-2023
CAF

FICHA DE APEO DE ARBOLADO VIARIO (5/23) PARTE 2ª

MOTIVO DEL APEO: Riesgo no tolerable

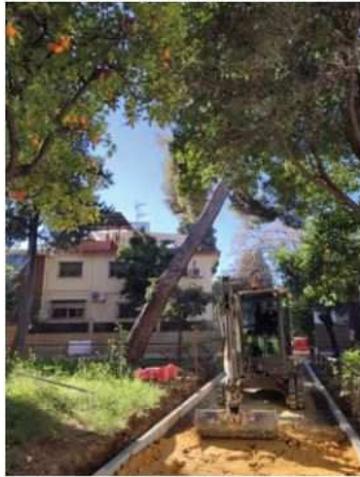
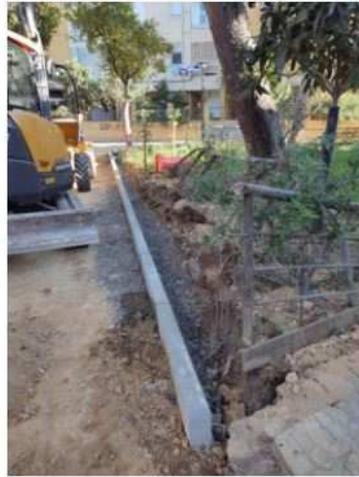
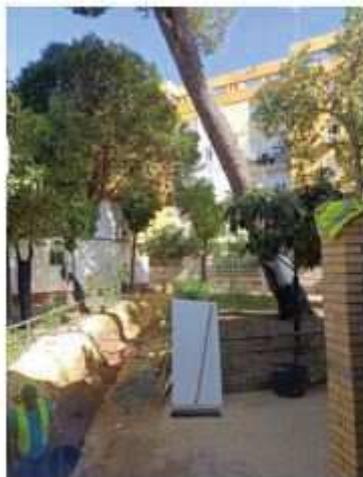
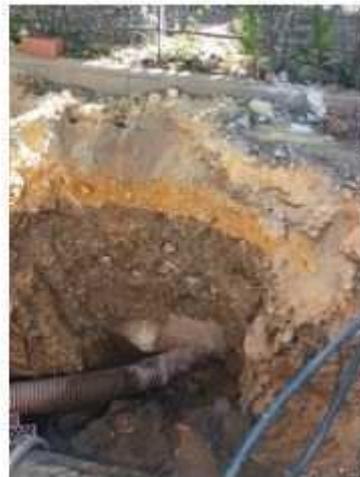
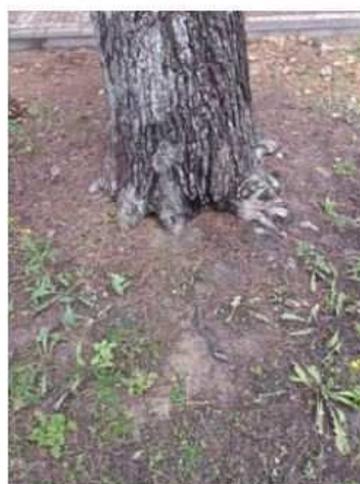
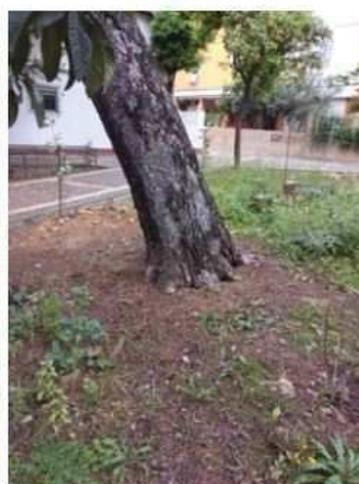
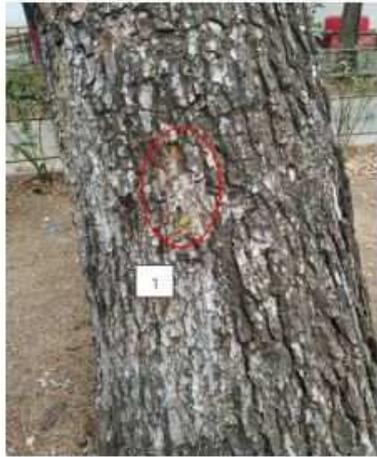
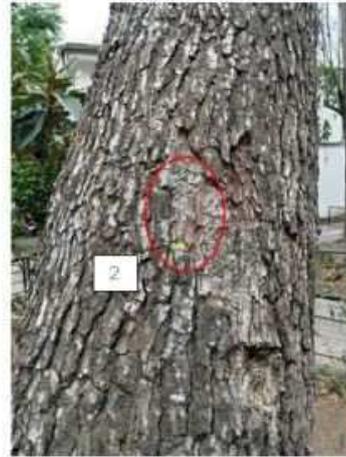
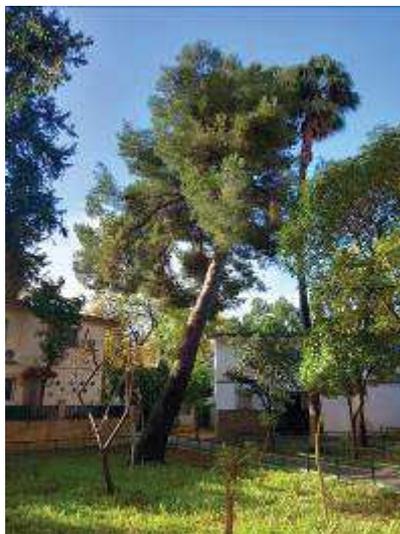
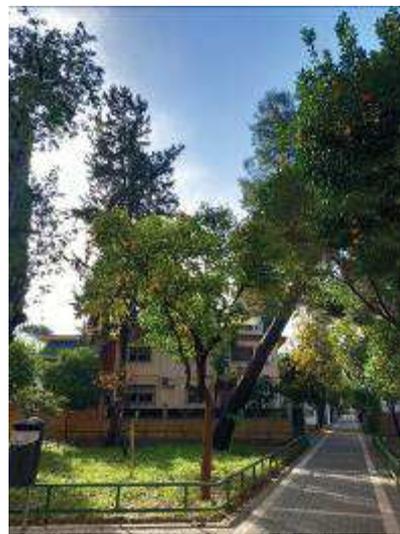
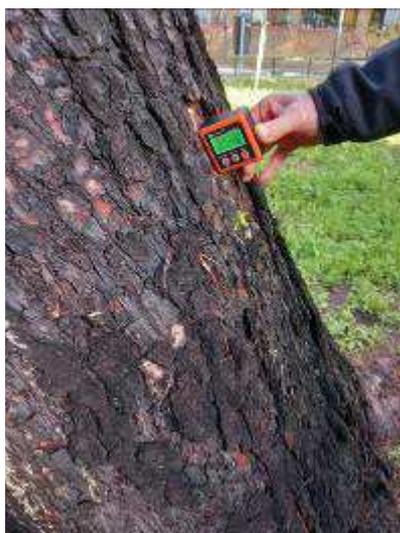
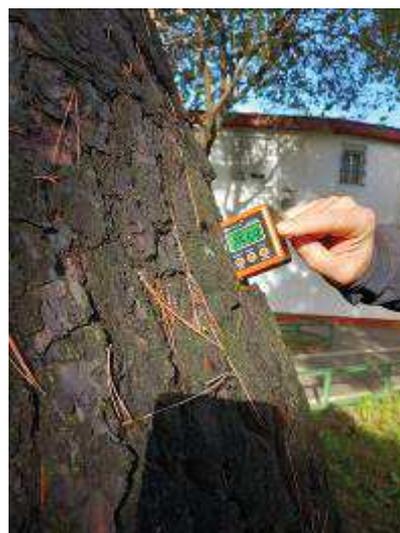
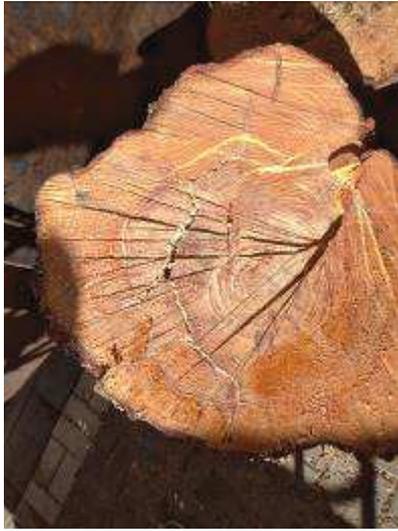
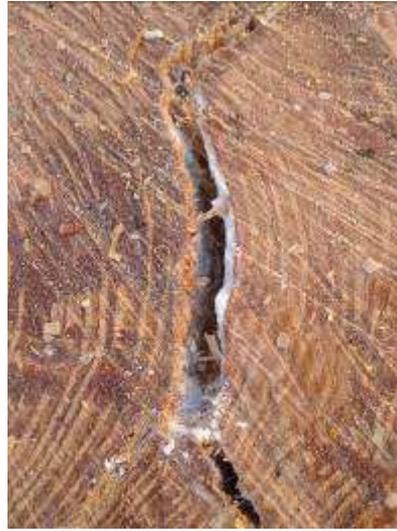
9. FOTOGRAFÍAS:

En febrero de 2022 se efectúa una poda para eliminación de ramas que se encontraban en contacto con el tejado de la vivienda y de partes muertas, lo que supuso una descarga del peso total de copa. A pesar, de esta actuación se ha registrado un incremento de la inclinación que impide conservar el ejemplar dentro de un rango tolerable de riesgo".

- 1. FECHA:** 14/01/23
- 2. SITUACIÓN:** Barriada Juan XXIII **DISTRITO:** Cerro Amate
- 3. ESPECIE:** *Pinus halepensis* **Nº ID:** 220
- 4. P.C. (cm):** 230 **ALTURA (m):** 17 **ALCORQUE (m):** Huerto vecinal

- 5. LATITUD DE ACERADO:** Acceso a viviendas y a avenida principal. Zona peatonal, sin franja de aparcamiento.
- 6. LESIONES GRAVES:** Obras de EMASESA para el acondicionamiento y mejora de las redes de abastecimiento y saneamiento, en el entorno directo del ejemplar, desde el 24/08/21 hasta el 04/08/22, con excavación de zanja para tubería de saneamiento a 270 cm del pie (120cm de ancho y 190cm de profundidad) con retroexcavadora; también se realiza la repavimentación del acerado anexo al árbol y un nuevo cerramiento del parterre donde se ubica. Según informe de EMASESA de seguimiento del estado biomecánico del ejemplar, mantenido durante todo el año de duración de la obra, se produce un incremento significativo de inclinación en los puntos de control señalados en el tronco (3º de aumento en P1 durante la ejecución de la obra), registrándose valores de 17'5º en el Punto 1 y 22'5º en Punto 2, a 20'5º en el Punto 1 y 23º en el Punto 2. Durante estas revisiones se detecta la exposición de uno de los contrafuertes, en el sector radicular de tracción, por aparente erosión del terreno, la aparición de exudaciones activas en la cara de tracción del tronco y actos vandálicos que provocaron la alteración de la protección que la empresa había instalado en el tronco siguiendo las directrices del Plan de Protección del Arbolado en Obra. El 16/12/22 se realiza el último control de inclinación con clinómetro, resultando 25'4º en P1 y 25'6º en P2, de manera que se registra un incremento total de inclinación desde 01/12/21 hasta 16/12/22, de 8º en P1 y 3º en P2. Se observa el aumento de las exudaciones resinosas en la cara de tracción, hasta 2m de altura, sin estar asociadas a heridas visibles, por lo que se estima que el origen pueden ser fisuras internas de la madera vinculadas al esfuerzo de carga, hecho comprobado tras el apeo.

- 7. ESTADO GENERAL:** Árbol maduro, con vitalidad media, sin afecciones foliares significativas. Edad cronológica de unos 61 años, calculada por conteo de anillos en la zona basal tras el apeo.

- 8. OBSERVACIONES:** El árbol se ubica en un parterre de terrizo que los vecinos han utilizado para implantar huertos autogestionados con riego por goteo y con manguera. Afecciones potenciales a nivel radicular en la zona de tracción y posibles cortes de raíces leñosas que interfieran con las plantaciones vecinales y con la instalación particular del riego. En febrero de 2022 se efectúa una poda para eliminación de ramas que se encontraban en contacto con el tejado de la vivienda y de partes muertas, lo que supuso una descarga del peso total de copa. A pesar, de esta actuación se ha registrado un incremento de la inclinación que impide conservar el ejemplar dentro de un rango tolerable de riesgo.
