Expediente 9/2023

AP-219-2023
MALD

FICHA DE APEO DE ARBOLADO VIARIO (219/23) PARTE 2ª

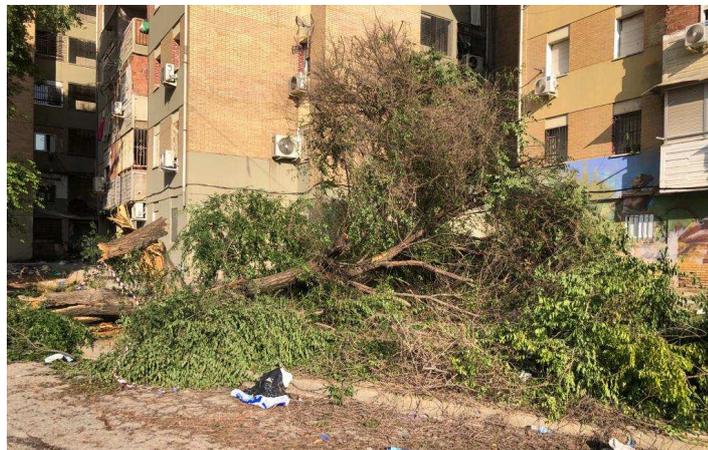
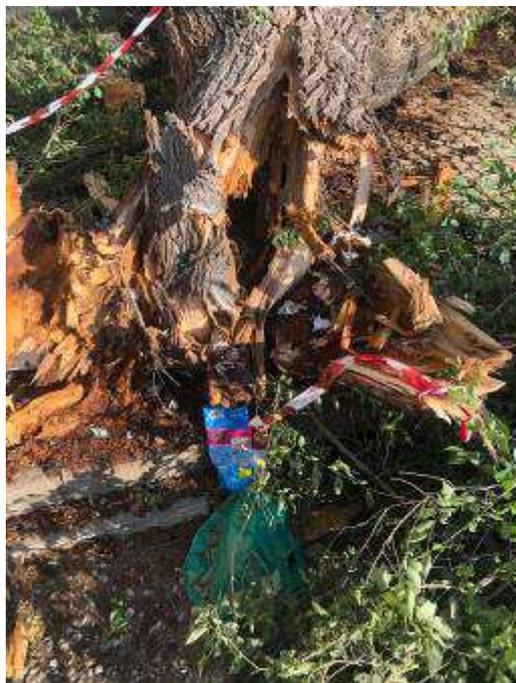
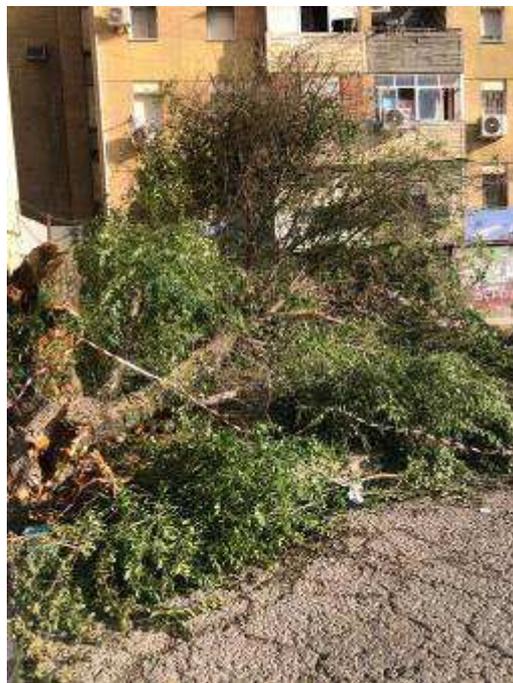
9. **FOTOGRAFÍAS:**

MOTIVO DEL APEO: Inviabile tras incidencia durante EMA

5. **LATITUD DE ACERADO:** Acceso a viviendas. Calzada con un carril de circulación por sentido y franja de aparcamiento en línea.
6. **LESIONES GRAVES:** Rotura del tronco desde la zona basal, durante temporal. Heridas en el tronco y daños en raíces superficiales infringidas con la retroexcavadora que se emplea para la retirada del ingente volumen residuos urbanos que acopian asiduamente los vecinos en el parterre de terrizo, alrededor del árbol. Perforaciones, objetos clavados y descortezados en tronco y ramas principales asociados a actos vandálicos. Pared residual de 5cm de grosor máximo, con capacidad de carga menguada por la descomposición y degradación fúngica activa.

7. **ESTADO GENERAL:** Árbol maduro, con porte severamente alterado por el antiguo desmoche de copa, que se encontraba conformada por reiterados de hasta 15cm de diámetro, anclados sobre áreas mecánicamente deterioradas pudrición. Vitalidad media. Tratamiento fitosanitario anual, mediante endoterapia, de la plaga denominada 'Galeruca del Olmo'.

8. **OBSERVACIONES:** La incidencia se produce el pasado 29 de mayo, tras varias jornadas de eventos meteorológicos adversos, registrándose lluvias intensas y vientos racheados con velocidades máximas de hasta 40km/h.
