Expediente: 19/2024
AP-522-2023
IGH

COMUNICADO DE APEO DE ARBOLADO VIARIO (AP-522-2023) PARTE 2ª
MOTIVO: RIESGO NO TOLERABLE

1. FECHA: 28 de diciembre de 2023
2. SITUACIÓN: Avenida Santa Cecilia.
3. Distrito: TRIANA.
4. ESPECIE: *Ligustrum japonicum*.
5. P.C. (c.m): 104
6. ALTURA (m): 9

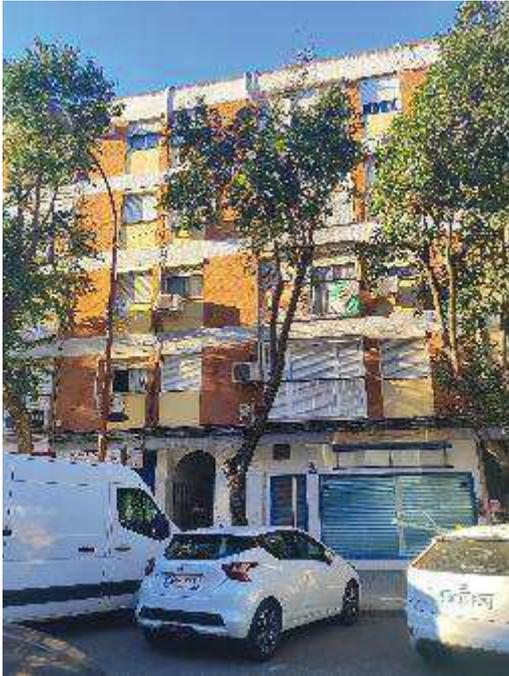
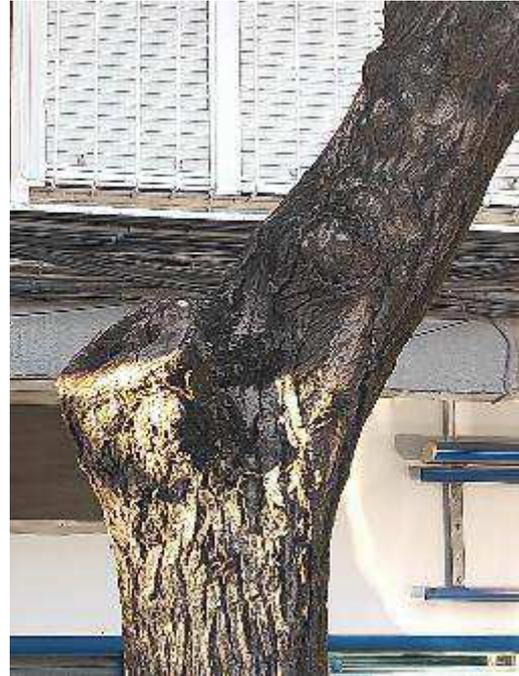
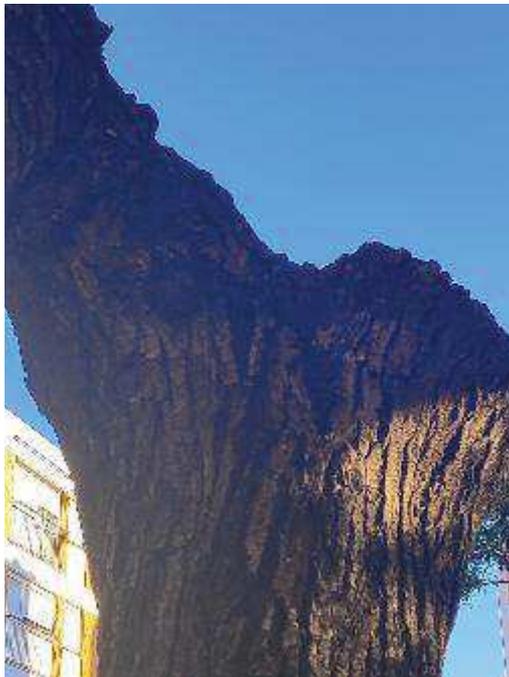
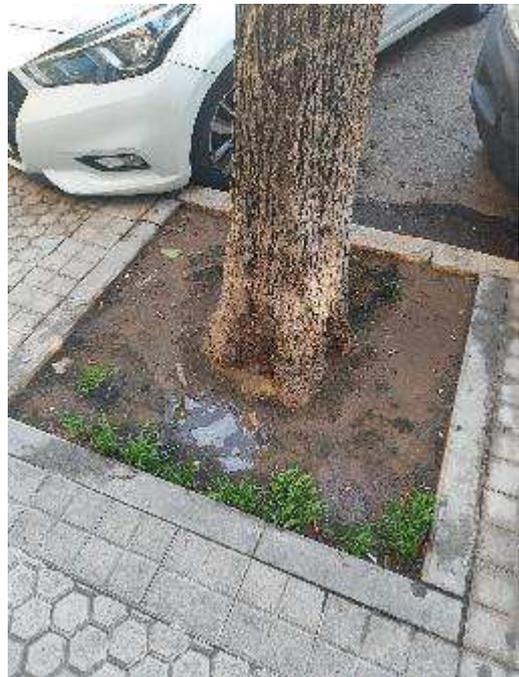
12. FOTOGRAFÍAS:

7. ALCORQUE (m): 1 x 1
8. LATITUD DE ACERADO(m): 3
9. LESIONES GRAVES:
 - Alta alteración de estructura original de copa. Probable afección fúngica en el interior de la cruz principal que compromete el anclaje del eje primario en ella inserto.

- Grietas en corteza en zona de cruz, que podría estar asociadas a posibles fisuras internas. Cavidades en cortes viejos.
10. ESTADO GENERAL:
 - El estado fisiológico, asociado al vigor, es el habitual para un ejemplar de esta especie y su edad relativa.

11. OBSERVACIONES:
 - Los defectos estructurales hacen que la propia carga en copa sea, probablemente, excesiva para la capacidad de carga, principalmente, de la cruz. Pudiendo colapsar imprevisiblemente.

- Estructura con una alta esbeltez asociada y por tanto, también un significativo efecto palanca sobre la cruz.
 - Presenta similar estado al de otros ejemplares que han colapsado en la misma calle, que han sido gestionados con las mismas prácticas que este. Su replantación se incluye en la campaña de este año.
