Expediente: 295/2024

AP-353-2024 a AP-354-2024 y AP-358-2024 a AP-360-2024
AP-358-2024
CAF

SOLICITUD DE APEO DE ARBOLADO VIARIO (AP-358-2024) PARTE 2ª
MOTIVO: GESTIÓN/RENOVACIÓN

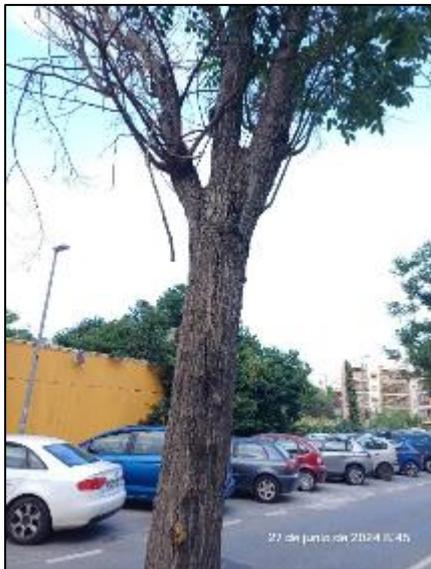
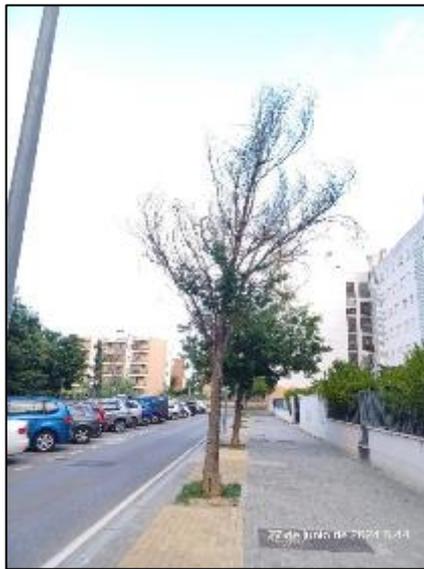
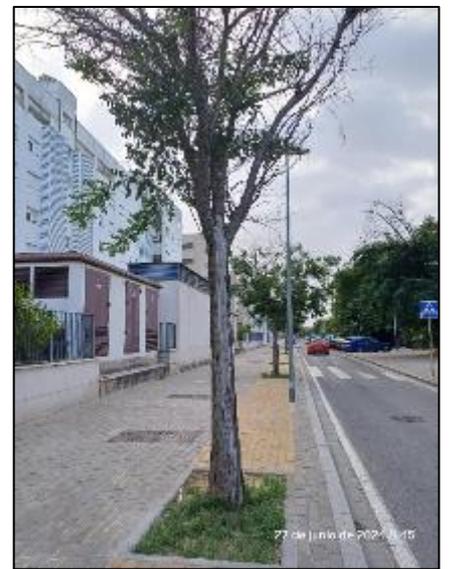
13. FOTOGRAFÍAS:

7. **ALTURA (m):** 5m
8. **ALCORQUE (m):** Dimensiones de 1x1m. Ubicada en área peatonal.
9. **LATITUD DE ACERADO(m):** 4m
10. **LESIONES GRAVES:**
 - Fendas abundantes y extensos descortezados en el fuste y a nivel de la cruz, más concentrados en el sector Norte con madera expuesta necrótica y muerte del cambium vascular, previsible extensión de la disfuncionalidad actual a nivel subterráneo.

- Síntomas de regresión, 95% de copa seca.
 - Insuficiente síntesis de madera de reacción alrededor de las áreas estructuralmente debilitadas.
 - Deterioro estructural irreparable.

- Lesión que supone la pérdida de más de un tercio de la sección transversal del fuste, quedando el interior expuesto. Pudrición interna del duramen, se espera una rápida afección fúngica de los tejidos vasculares y la pérdida definitiva de resistencia estructural de la madera.

Ejemplar adulto decrepito, debido a la necrosis de prácticamente la totalidad de los tejidos funcionales, causando el decaimiento irreversible del ejemplar que actualmente se encuentra en regresión terminal, con apenas un 5% de copa viva, respecto al volumen original, y con alto riesgo potencial de fallo de partes o del árbol completo por degradación. Deterioro estructural

Aunque no existe un riesgo inminente de fallo, su viabilidad mecánica y funcional, a corto plazo, ha quedado comprometida de manera definitiva. Debido a su baja vitalidad no dispone de los suficientes recursos para hacer frente a agentes patógenos y consolidar estructuras debilitadas. El contexto nos hace pensar en algún tipo de patógeno que está generando estos decaimientos rápidos y severos. Aunque no se han detectado signos que orienten respecto a cuál podría tratarse en concreto. Más allá de que la situación sea compatible con la posible acción de un hongo patógeno de raíz.

“ÚNICO.- Autorizar el apeo de un ejemplar de *Styphnolobium japonicum* con ID nº 120708, situado en la Calle Hispano Aviación (AP-358-2024). De acuerdo con el informe del Servicio Técnico: MOTIVO DEL APEO: Gestión / reposición. Se solicita autorización para proceder al apeo de un ejemplar de *Styphnolobium japonicum* con ID 120708, situado en el distrito Los Remedios, en la Calle Hispano Aviación. Tras la visita realizada por el equipo de inspección de riesgo, se constata que el ejemplar presenta una serie de defectos estructurales que comprometen su estabilidad y sus expectativas de futuro. Fendas abundantes y extensos descortezados en el fuste y a nivel de las inserciones entre ejes codominantes a nivel de la cruz, más concentrados en el sector Norte con madera expuesta necrótica y muerte del cambium vascular, previsible extensión de la disfuncionalidad vascular actual hacia la parte hipógea, descomposición de tejidos asociada, lo que supone una pérdida progresiva de la integridad del anclaje radicular, ya debilitado en el momento de la inspección. Decaimiento irreversible del ejemplar que actualmente se encuentra en regresión terminal, con apenas un 5% de copa viva, respecto al volumen original. Riesgo potencial de fallo de partes o del árbol completo por degradación, debido a la inactividad de prácticamente la totalidad de los tejidos funcionales. Dimensiones de copa muy por debajo de las que se que consideran mínimas para esperar un aporte significativo de beneficios ecosistémicos. ESTADO GENERAL: Ejemplar adulto decrepito, debido a la necrosis de prácticamente la totalidad de los tejidos funcionales, causando el decaimiento irreversible del ejemplar que actualmente se encuentra en regresión terminal, con apenas un 5% de copa viva, respecto al volumen original, y con alto riesgo potencial de fallo de partes o del árbol completo por degradación. Deterioro estructural irreparable y decaimiento permanente, esto implica un incremento del riesgo de colapso y una disminución sustancial del aporte de valor ambiental en cuanto a cobertura arbórea. OBSERVACIONES: Aunque no existe un riesgo inminente de fallo, su viabilidad mecánica y funcional, a corto plazo, ha quedado comprometida de manera definitiva. Debido a su baja vitalidad no dispone de los suficientes recursos para hacer frente a agentes patógenos y consolidar estructuras debilitadas. El contexto nos hace pensar en algún tipo de patógeno que está generando estos decaimientos rápidos y severos. Aunque no se han detectado signos que orienten respecto a cuál podría tratarse en concreto. Más allá de que la situación sea compatible con la posible acción de un hongo patógeno de raíz.”
