AP-797-2024  
ALDV

**COMUNICADO DE APEO DE ARBOLADO VIARIO (AP-797-2024) PARTE 1ª**  
**MOTIVO: ARBOL SECO**

Código: AP-797-2024

Ubicación: Alvar Nuñez

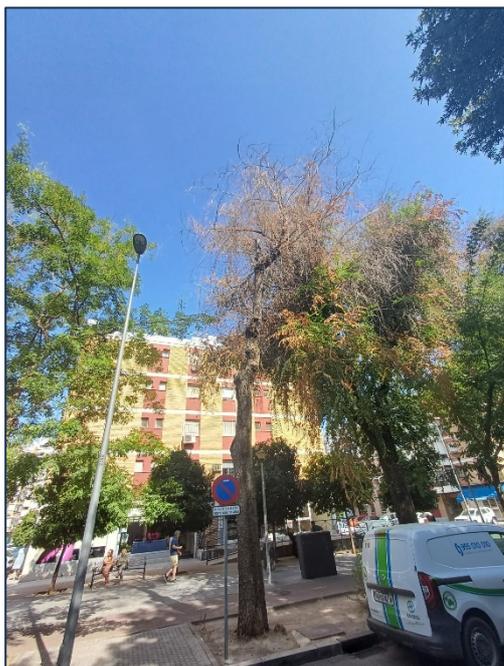
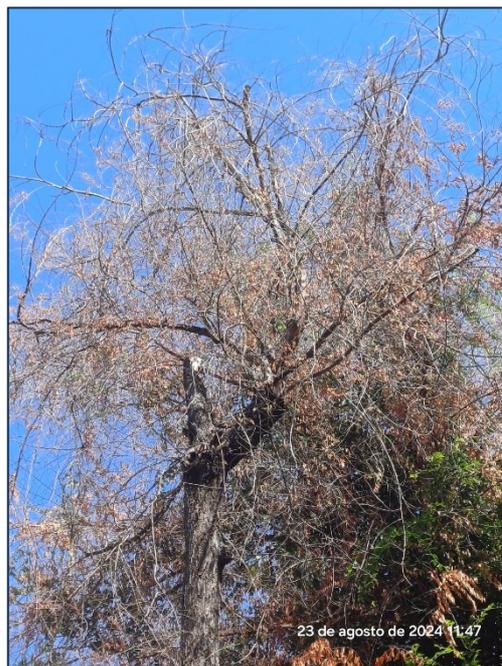
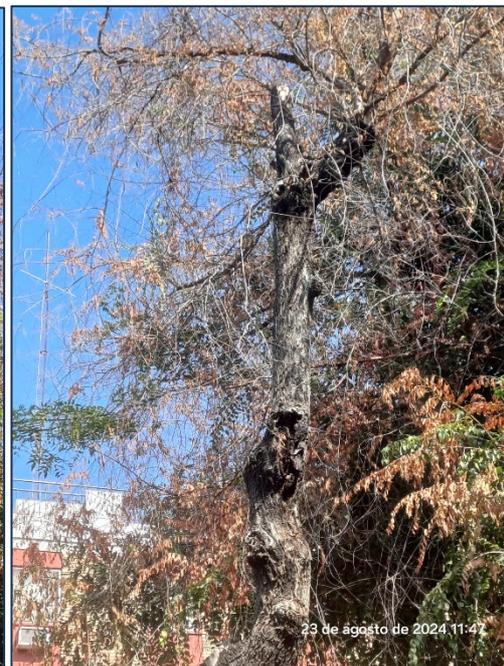
13. FOTOGRAFÍAS:

1. **FECHA:** 29 de Agosto de 2024
2. **SITUACIÓN:** Alvar Nuñez
3. **Distrito:** TRIANA.
4. **ESPECIE:** *Ulmus pumila*
5. **ID:** 44
6. **P.C. (c.m):** 158
7. **ALTURA (m):** 9,5
8. **ALCORQUE (m):** Alcorque corrido compartido con otras posiciones arboladas de la misma especie.
9. **LATITUD DE ACERADO(m):** Banda de estacionamiento al Sur y carril bici instalado en los límites del alcorque al Norte
10. **LESIONES GRAVES:**
  - 100% De ramas secas.
  - Árbol adulto muerto. Por lo tanto el vigor como la vitalidad que presenta es nula.
  - Ejemplar con cavidades y pudriciones en eje principal y fuste.
  - Alta esbeltez. Se aprecian evidencias de que en su histórico de gestión ha sufrido realzados excesivos de copa, elevando el centro de gravedad de la misma y alterando el comportamiento general del árbol a nivel biomecánico.
11. **ESTADO GENERAL:**
  - Árbol adulto muerto.

- Daños radiculares abióticos debido a las condiciones del suelo (albero compactado) y al uso del espacio (aparcamiento con asidua circulación de vehículos sobre el plato radicular). 50% Del área de suelo directo (Sur) tiene uso como banda de estacionamiento y el otro 50% la instalación del carril bici, previsibles daños sobre el sistema radicular durante los trabajos y derivados de la compactación y anoxia.

- Terreno de albero, material que, a pesar de su uso habitual en el entorno viario, por su composición y naturaleza química, inhibe el desarrollo radicular y, además, se encuentra altamente compactado, provocando la anoxia, y con ello la inactividad y muerte, de la parte hipogea.

- Ejemplar con cavidades y pudriciones en eje principal y fuste derivado de su escasa capacidad de compartimentación de las lesiones originadas durante las podas de refaldado. Ejemplares desvitalizados tienen menos recursos para hacer frente a agentes patógenos o a consolidar estructuras debilitadas

- Alta esbeltez. Se aprecian evidencias de que en su histórico de gestión ha sufrido realizados excesivos de copa, elevando el centro de gravedad de la misma y alterando el comportamiento general del árbol a nivel biomecánico

Tras la visita realizada por el equipo de inspección de riesgo, se concluye que el ejemplar está definitivamente muerto. 100% Ramas secas. En el límite Norte del alcorque hay instalado un carril bici, en el límite Sur calzada, uso como banda de estacionamiento, continuo tránsito de vehículos sobre el plato radicular, previsible compactación, anoxia y daños. Disfuncionalidades radiculares típicas de las condiciones urbanas (canalizaciones, obras y compactación) como origen del declive fisiológico, descortezamientos y cavidades a la altura de la cruz, madera inactiva expuesta, desconexión vascular y necrosis irreversible de la totalidad de los tejidos funcionales, debilitamiento mecánico de la madera disfuncional. Como consecuencia de la alta probabilidad de fracturas de ramas derivada de la fragilización de la madera y ante la posibilidad de vuelco por debilidad radicular, se procede al apeo.
