Expediente: 737/2025

FICHA DE SOLICITUD DE APEO DE ARBOLADO VIARIO (AP1345/25) PARTE 1^a

ID: 1283

Código Apeo: AP1345/25

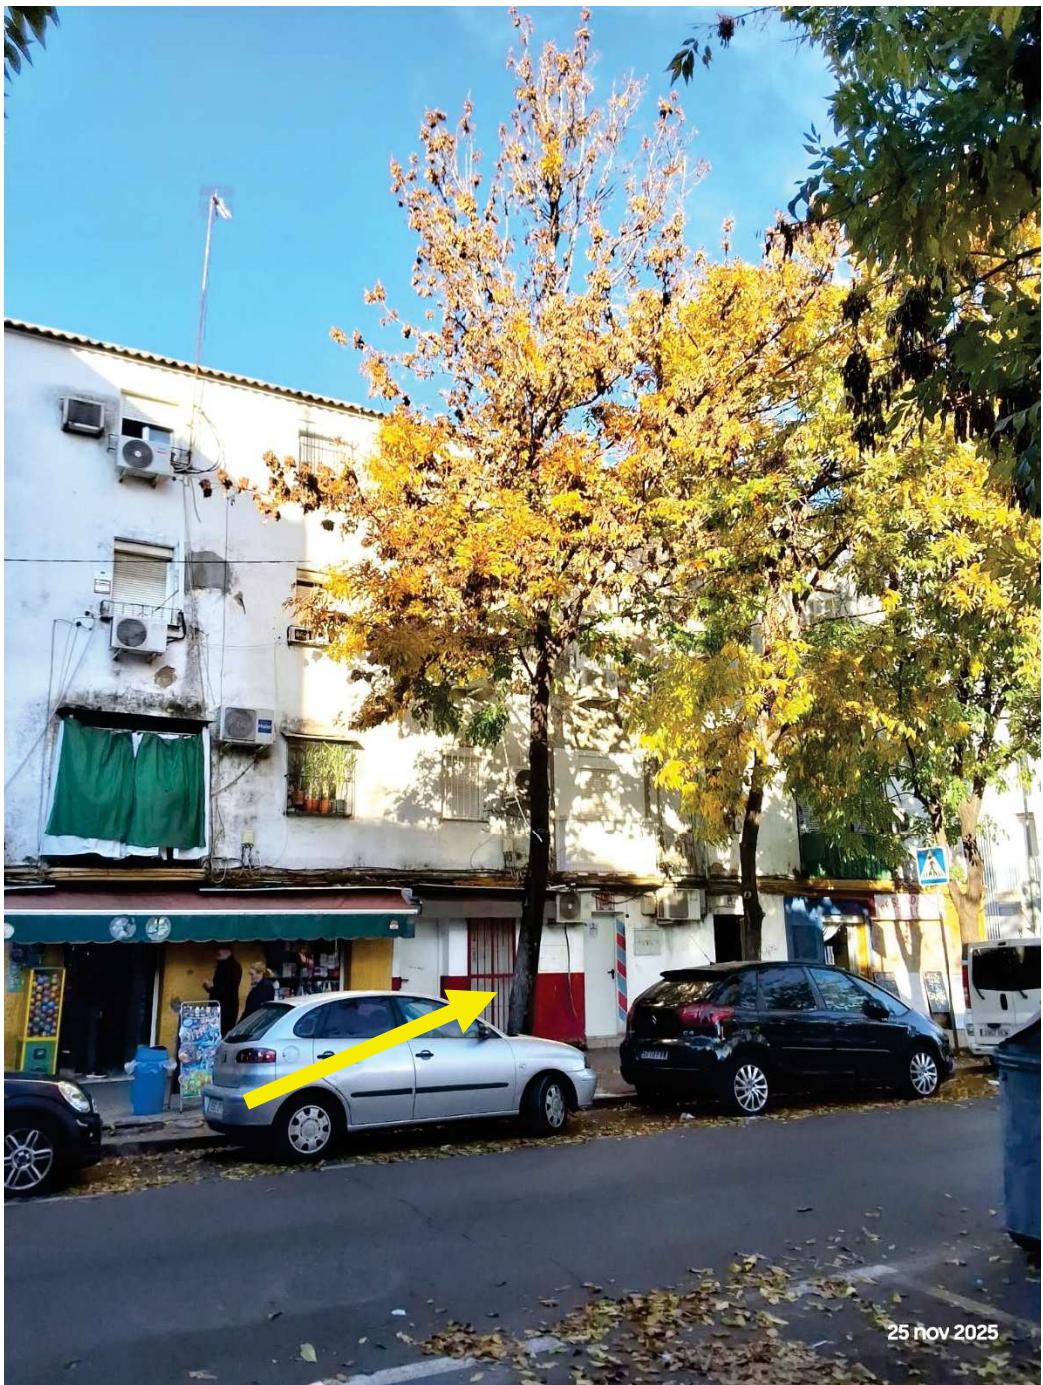
Imagen: FEX 1283.

- 5. LESIONES GRAVES:** Lesiones encapsuladas y compartimentadas repartidas por el fuste derivadas de las sucesivas podas de refaldado. Un único suplemento con función de eje dominante terciado en altura, suplementos emitidos con debilidades intrínsecas a las alteraciones morfológicas inducidas. Sistema radicular alterado tras las sucesivas obras de reacondicionamiento urbano del acerado.

- 6. ESTADO GENERAL:** Árbol maduro, con vitalidad media, porte significativamente alterado por la concurrencia de factores abióticos del entorno: alcorque compactado, anoxia y daño radicular asociado obras, afectación por diferentes fitopatógenos, escasa disponibilidad de luz debido a la ubicación de los edificios; junto con las alteraciones derivadas de las lesiones previas y las propias inherentes de la especie.

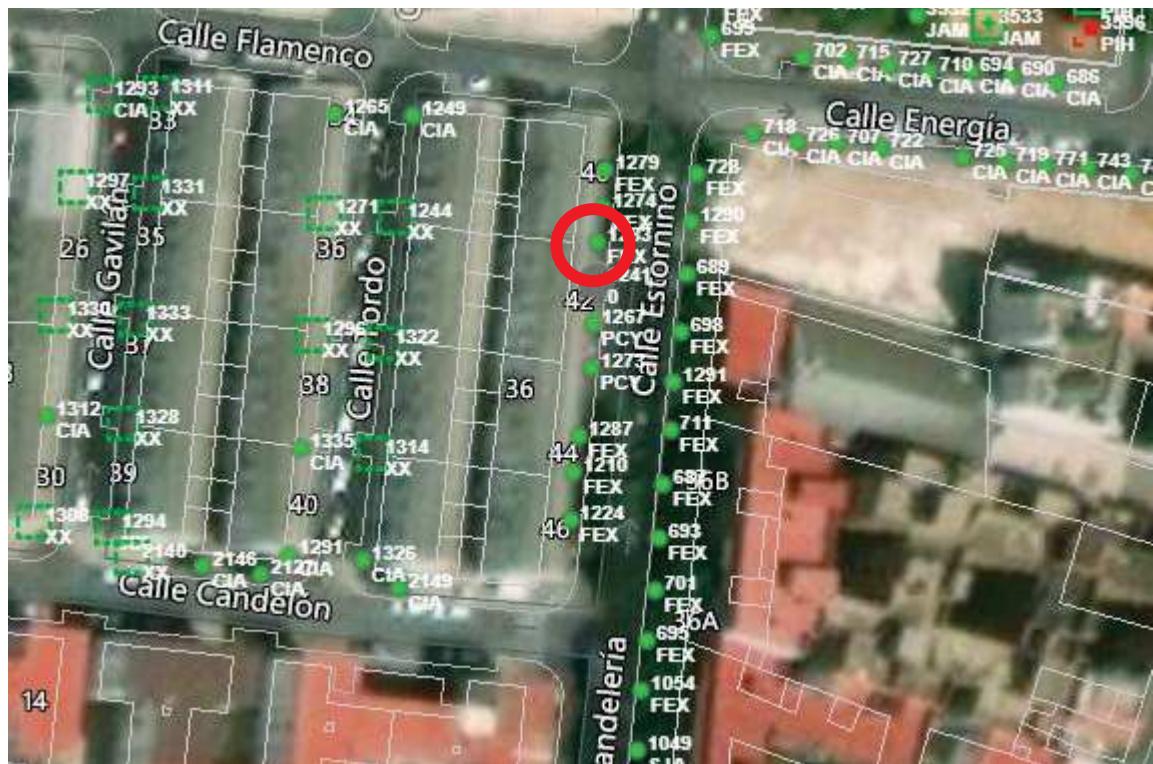
Imagen: FEX 1283.

Se ubica en un alcorque situado en el acerado, en la posición proyectada para realizar los trabajos de acondicionamiento e instalación, a nivel de fachada y suelo, generando una incompatibilidad de espacio ineludible entre las dimensiones del equipamiento y el porte del ejemplar.
