SOLICITUD DE APEO DE ARBOLADO (AP-1224-25) PARTE 1^a

AP-1224-25

UBICACIÓN: Calle Reina Victoria

MOTIVO DEL APEO: RIESGO DE CAÍDA/ROTURA

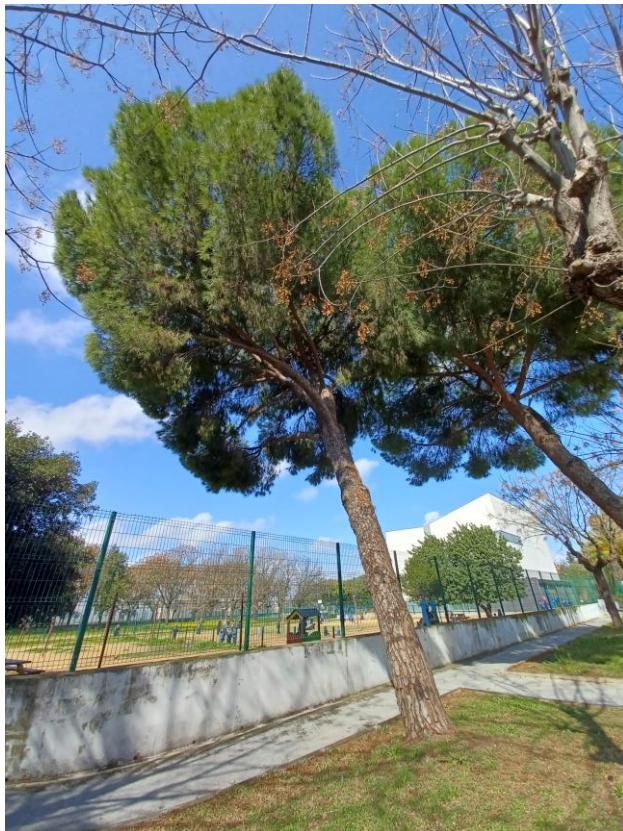
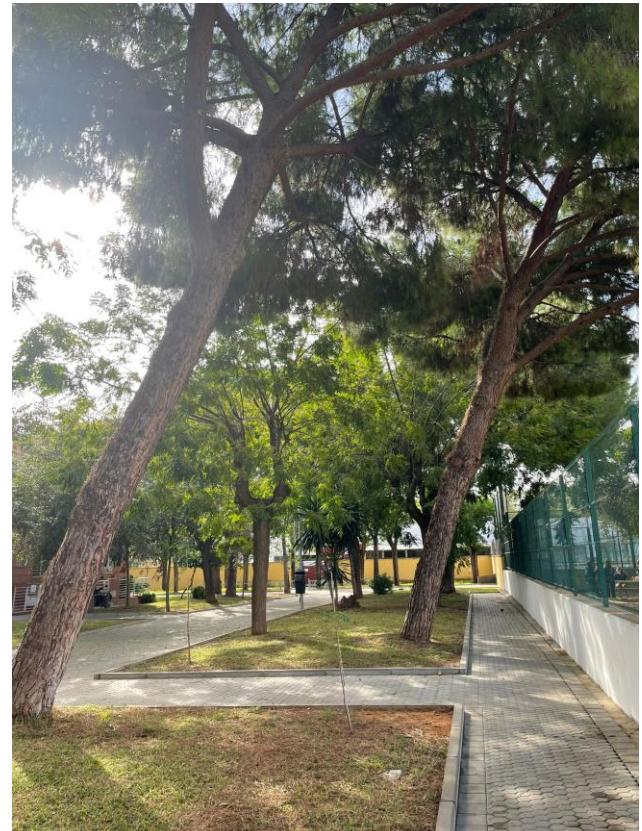
12. FOTOGRAFÍAS:

El ejemplar se localiza en un parterre terrizo y cespitoso dentro de una zona peatonal. Presenta una inclinación de 17°, acompañada de levantamiento del plato radicular, con proyección directa hacia el centro escolar colindante, coincidiendo además con el principal itinerario de paso de alumnado y personal docente. Esta circunstancia constituye un factor de riesgo de especial gravedad, dado que la dirección de la inclinación orienta la posible trayectoria de caída precisamente hacia un entorno de alta vulnerabilidad.

La inclinación acusada, junto con el desplazamiento del sistema radicular, evidencia una pérdida significativa de estabilidad biomecánica, aumentando de manera sustancial la probabilidad de vuelco o de fallo estructural parcial del ejemplar. Conforme a los criterios técnicos de evaluación de riesgo y de gestión/renovación del arbolado urbano, mantener el ejemplar en su estado actual implicaría asumir un riesgo no admisible para la seguridad pública, especialmente tratándose de un punto crítico por su proximidad a un centro educativo.

Inclinación y presencia de levantamiento del plato radicular con daño en fuste sin corrección.

Vigoroso y esbelto con inclinación de 17° con presencia de levantamiento del plato radicular.

Se trata de un ejemplar situado en parterre terrizo cespitoso de zona peatonal con acceso escolar, lo que agrava el fallo debido a posibles encharcamientos en la zona con climas adversos por lluvias o fuertes vientos.

Visión general del árbol:

Debe señalarse, además, que no existe intervención correctora viable —ni podas de reducción, ni sistemas de anclaje, ni técnicas de estabilización— que permita restituir la estabilidad del árbol o garantizar una mitigación efectiva del riesgo. Por el contrario, se prevé una evolución desfavorable del estado estructural del ejemplar con el transcurso del tiempo.

En consecuencia, y ante la posibilidad real de daños a personas, especialmente menores, así como la ausencia de medidas correctoras eficaces, se considera plenamente justificada la presente solicitud de autorización para el apeo del ejemplar, en cumplimiento del acuerdo plenario de fecha 15 de diciembre de 2005.
