Expediente: 178/2025

SOLICITUD DE APEO DE ARBOLADO VIARIO (AP-629-2025) PARTE 1ª
MOTIVO: GESTIÓN.

Código: AP-629-2025

Ubicación: Calle Adriano.

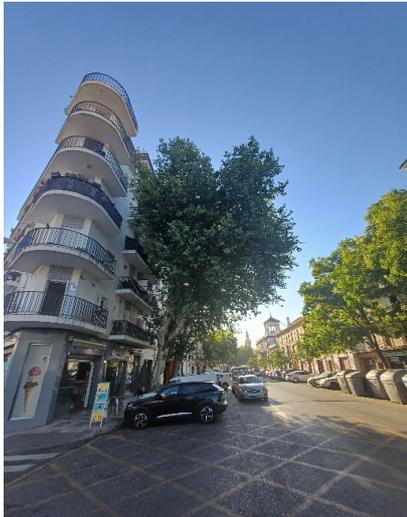
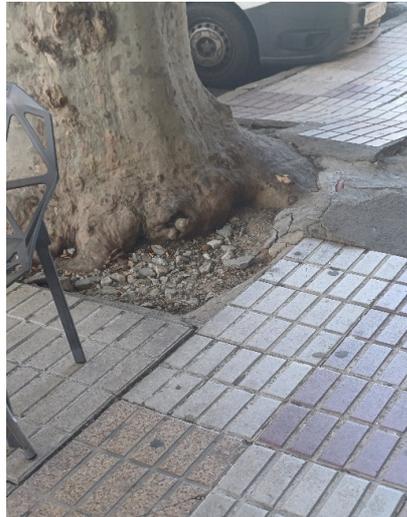
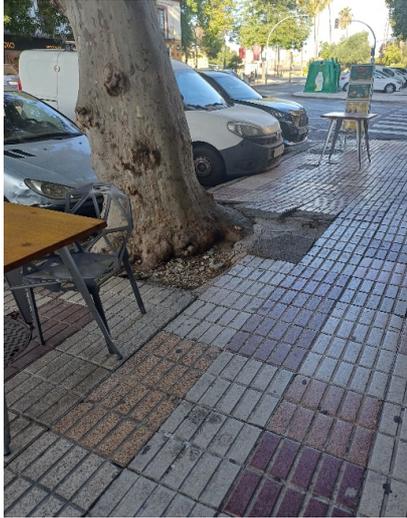
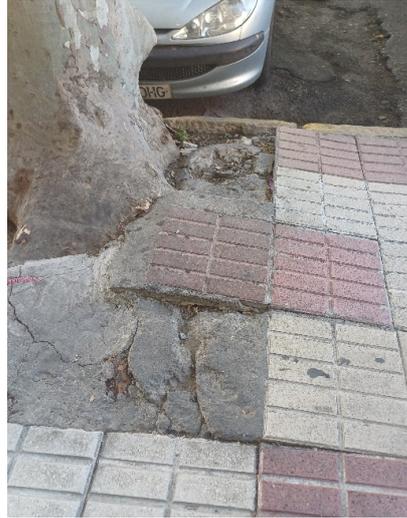
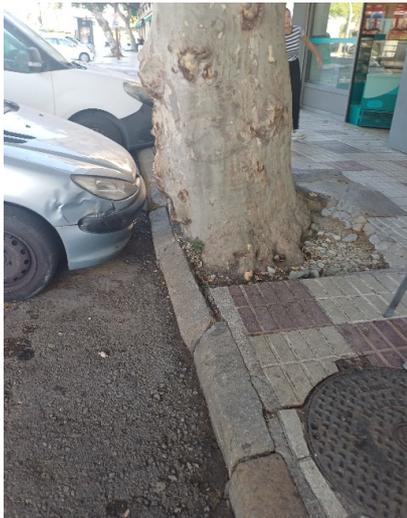
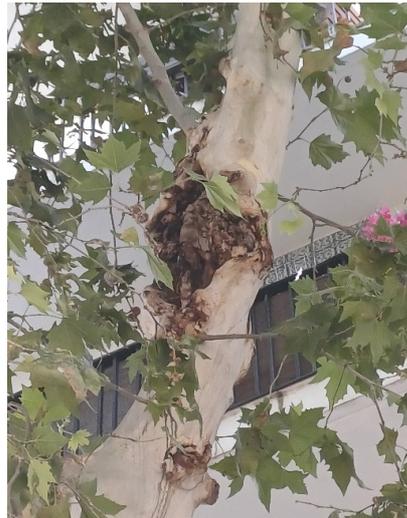
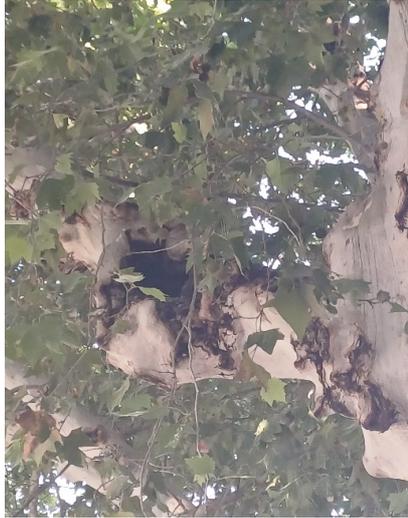
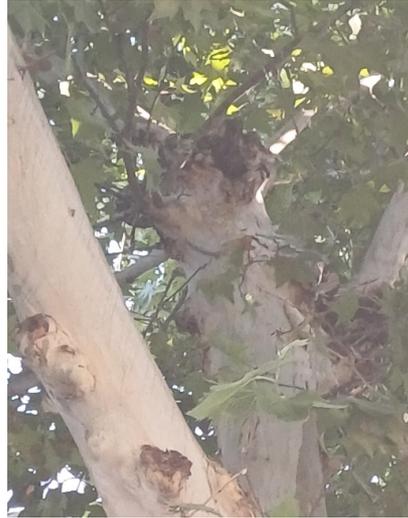
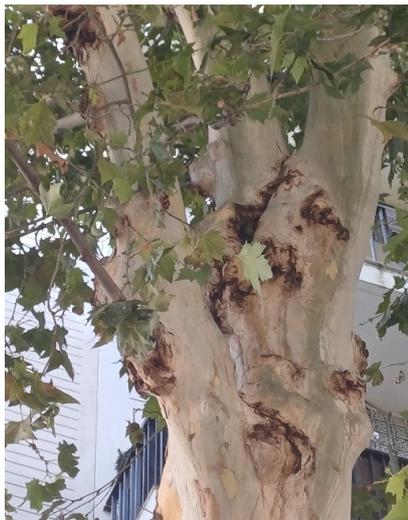
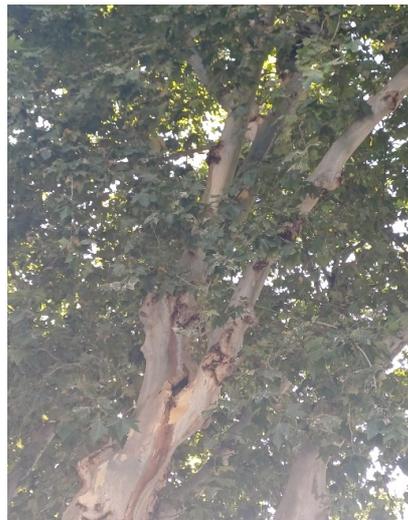
13. FOTOGRAFÍAS:

Tras haber sido informados de las futuras obras que se van a realizar en esta unidad de gestión, hemos procedido a evaluar todos los ejemplares que se van a ver afectados por la ejecución de dichas obras. Este ejemplar en concreto, además de presentar varios defectos estructurales a nivel de copa, presenta a nivel basal una serie alteraciones que pueden alterar seriamente su estabilidad estructural. En la parte superior de su copa presenta distintos chancros en ejes secundarios, con poca capacidad de compartimentación. En dos de sus horquillas a nivel de ejes dos, presenta cortezas incluidas con ejes codominantes. A nivel de suelo presenta levantamiento excesivo del plato radícula, interfiriendo visiblemente con la línea de servicio de alumbrado público. Dicho levantamiento lo muestra en zona de tensión la cual se encuentra justo en la entrada de un local de ocio. En zona de compresión presenta bordillos embutidos, por lo cual al verse alterado este punto de apoyo en la ejecución de dichas obras. La estabilidad de dicho ejemplar se puede ver seriamente comprometida. Todo ello agravado por la descompactación que se originará en su sistema radicular, generando desadaptación en estos puntos de anclaje. Por todo ello solicitamos la tala y reposición de dicho ejemplar.

1. **FECHA:** 22 de julio de 2025
2. **SITUACIÓN:** Calle Adriano
3. **Distrito:** Casco Antiguo.
4. **ESPECIE:** *Platanus hispanica*
5. **ID:** 43
6. **P.C. (c.m):** 246
7. **ALTURA (m):** 16
8. **ALCORQUE (m):** Situado en vía peatonal, 1 x 1.
9. **LATITUD DE ACERADO(m):** Alcorque en acerado de 2.5 m de ancho.
10. **LESIONES GRAVES:**
 - Levantamiento del plato radicular.
 - Bordillos embutidos en cuello, en zona de compresión.
 - Leve inclinación en tronco.
 - Chancros sin capacidad de compartimentación.
 - Cortezas incluidas en inserciones de ejes secundarios.
 - Zona apical formada por suplentes con inserciones debilitada por termiteros.
11. **ESTADO GENERAL:**
 - Árbol con distintos defectos estructurales.
 - Árbol con inclinación.
 - Uniones débiles en la zona apical de su copa.
 - Fisiológicamente estable.

- Su estabilidad estructural se verá seriamente comprometida, por la ejecución de obras a nivel de suelo.
- Se generará desadaptación a nivel radicular por la ejecución de dichas obras.
- En conflicto con los distintos servicios que pasan cercanos a su sistema radicular.
