FICHA DE COMUNICADO DE APEO DE ARBOLADO VIARIO (AP549/25) PARTE 1ª

Código Apeo: AP549/25

UBICACIÓN: Francisco Elías Riquelme

Árbol: Brachychiton populneus

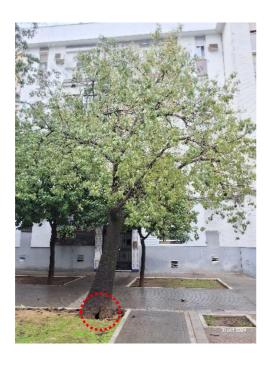
9. FOTOGRAFÍAS:

- **6. LESIONES GRAVES:** Ejemplar inclinado 10,51°NE, con proyección de vuelco sobre el acerado. Se detecta, durante la inspección, una cavidad abierta en la base, con pérdida estructural y carencia de raíces estructurales en profundidad, con escasez de raíces laterales de sostén. Se agrava con la presencia de pudrición en otros sectores del cuello. El terreno se encuentra ligeramente abultado en zona de tracción.

- 7. ESTADO GENERAL: Árbol maduro, en proceso de decaimiento progresivo e irreversible, mostrando un descenso sustancial de la densidad foliar, clorosis y escaso vigor de crecimiento. Presenta porte alterado (desmochado), induciendo un perfil de copa que no corresponde a la especie (copa 'en vaso' frente a la arquitectura natural piramidal).

- 8. OBSERVACIONES: Numerosos antecedentes de vuelco, por carencia de anclaje o rotura radicular, de ejemplares maduros de Brachychiton populneus en la ciudad como consecuencia de afecciones radiculares de origen antrópico (corte de raíces leñosas durante excavaciones y obras, instalación de servicios

soterrados y/o reurbanización o reacondicionamientos de acerado con sobreelevación de la cota por encima del nivel de plantación).

Imágenes tomadas durante la inspección (31/10/2024)

MOTIVO DEL APEO: Riesgo no tolerable
