SOLICITUD DE APEO DE ARBOLADO (AP-1185-2025). PARTE 1.
MOTIVO: CRITERIOS DE GESTIÓN

ID: 2699

Código: AP-1185-2025

Ubicación: Parque Amate (Distrito Cerro-Amate)

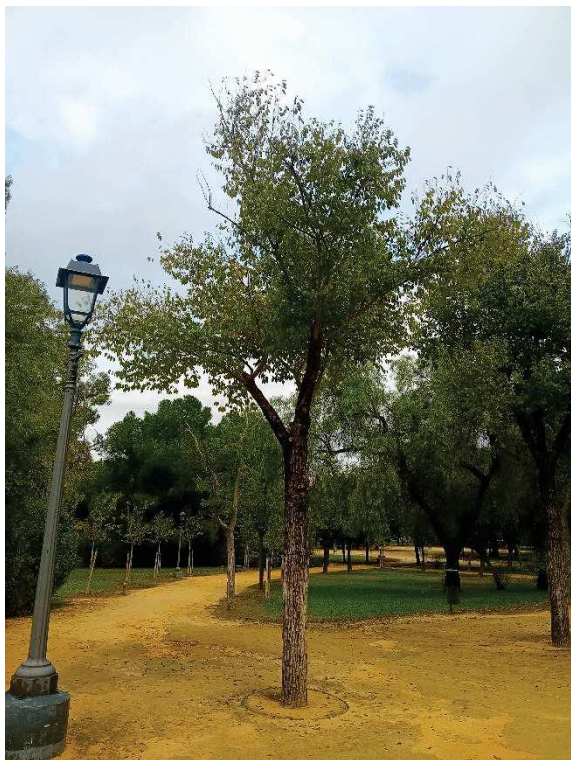
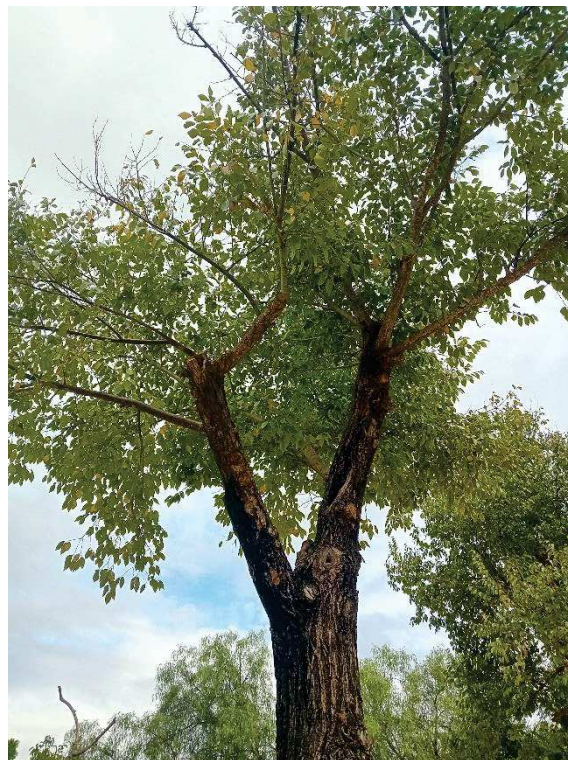
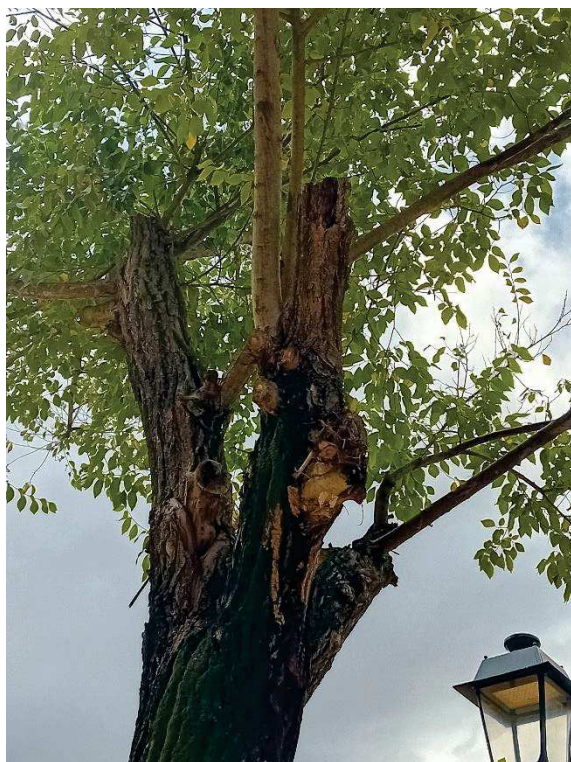
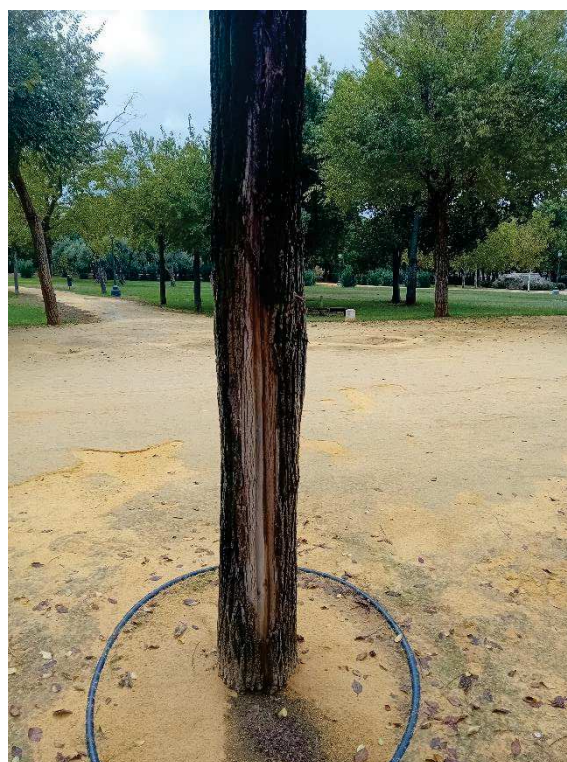
12. FOTOGRAFÍAS

El ejemplar presenta ejes terciados con copa muy reducida donde se desarrollan brotaciones de emergencia, muchas de ellas secas. Los ejes presentan desvitalización y signos de muerte progresiva, con pudriciones en los puntos de corte. Presencia de descortezado en el tronco.

Teniendo en cuenta el estado fisiológico y biomecánico que presenta, se estima una evolución negativa en cuanto a su recuperación y a la prestación de servicios ecosistémicos.

Debido a la singularidad de este espacio y al elevado paso de personas, se contempla la reposición del ejemplar por otro de características adecuadas, con el objetivo de restituir las funciones ambientales, paisajísticas y de seguridad en la zona, además de proporcionar servicios ecosistémicos de manera eficiente.
