**Expediente: 286/2025**

**SOLICITUD DE APEO DE ARBOLADO (AP-1186-2025). PARTE 1.**  
**MOTIVO: CRITERIOS DE GESTIÓN**

**Código:** AP-1186-2025

**Ubicación:** Parque Amate (Distrito Cerro-Amate)

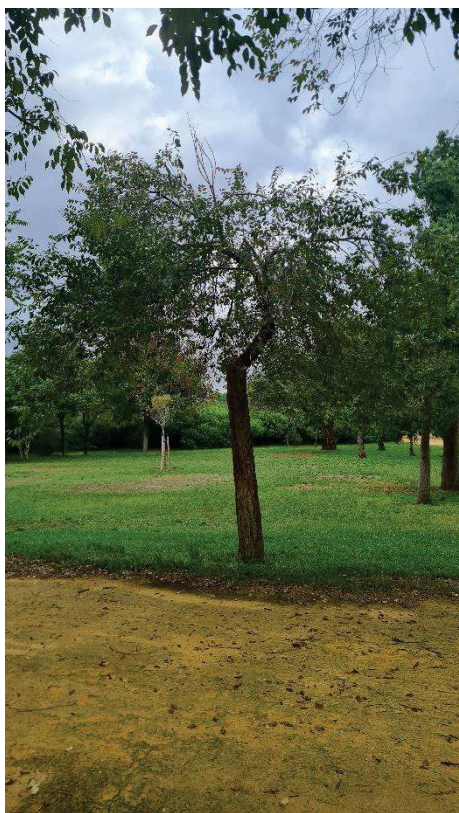
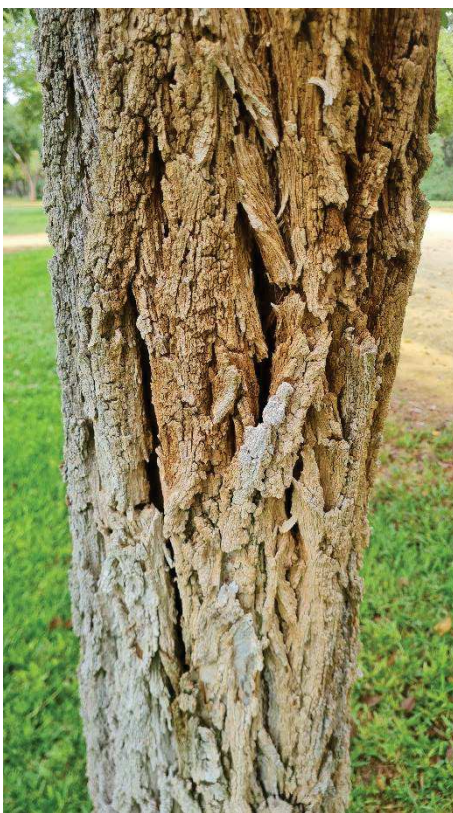
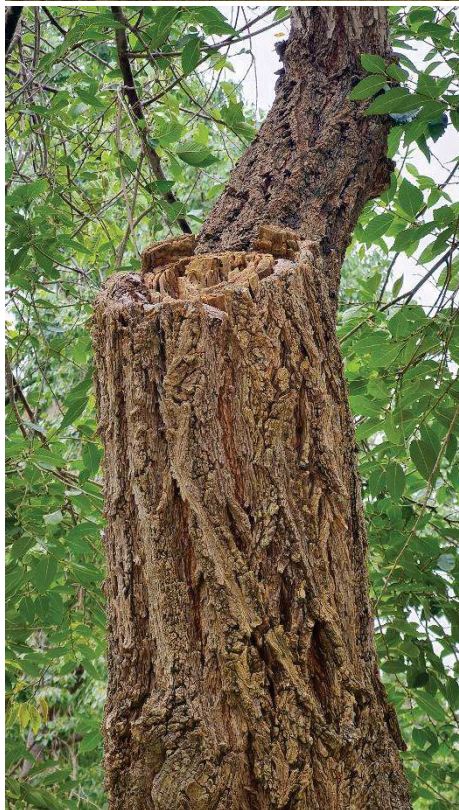
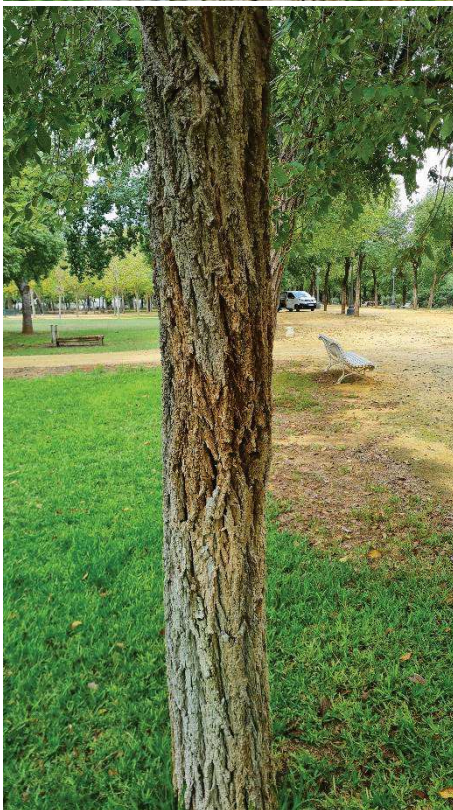
## 12. FOTOGRAFÍAS:

Ejemplar maduro con signos de desvitalización, que presenta grietas y descortezamiento en el tronco, junto con decoloración parcial y marchitamiento en ramas y follaje. Estos síntomas de deterioro estructural incrementan el riesgo potencial de fallo. Dada su condición estructural y la alta afluencia peatonal en el entorno y en función del Plan de Renovación del Arbolado, se propone su apeo y reposición por un individuo de características adecuadas que restituya las funciones ambientales, paisajísticas y de seguridad del espacio.

El ejemplar presenta grietas y decoloración parcial en el tronco. Asimismo, se observa una cavidad con síntomas de pudrición generada por un descopado previo.

Árbol maduro desvitalizado, con síntomas de decoloración en el tronco y descortezamiento, así como por la presencia de grietas de importancia estructural.

Debido a la singularidad de este espacio y al elevado paso de personas, se contempla la reposición del ejemplar por otro de características adecuadas, con el objetivo de restituir las funciones ambientales, paisajísticas y de seguridad en la zona, además de proporcionar servicios ecosistémicos de manera eficiente.
