Expediente: 719/2025

SOLICITUD DE APEO DE ARBOLADO (AP-1216-2025). PARTE 1.

Código: AP-1216-2025

Árbol: *Citrus aurantium*

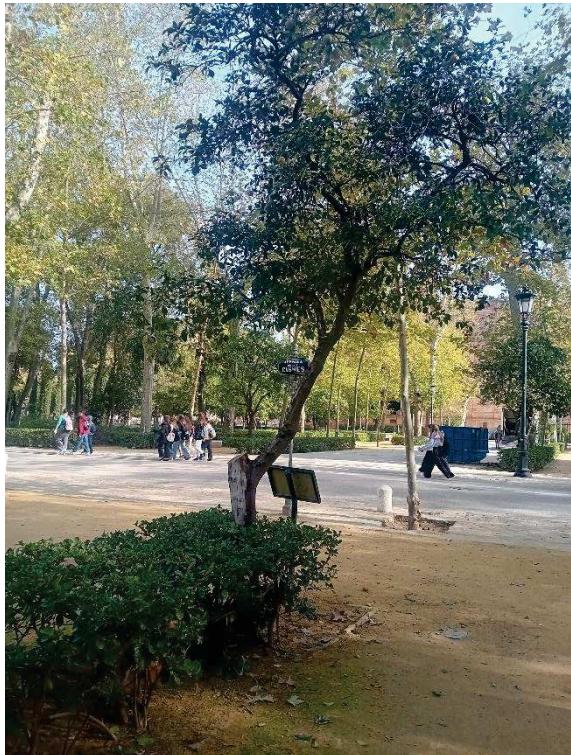
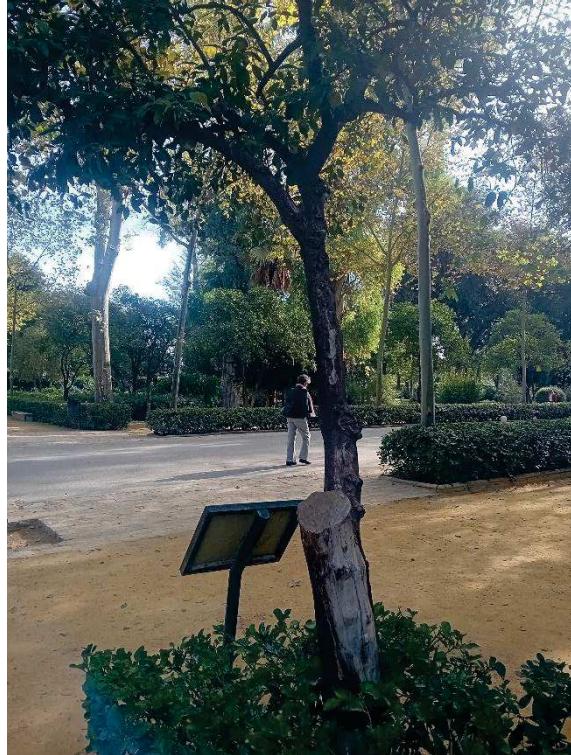
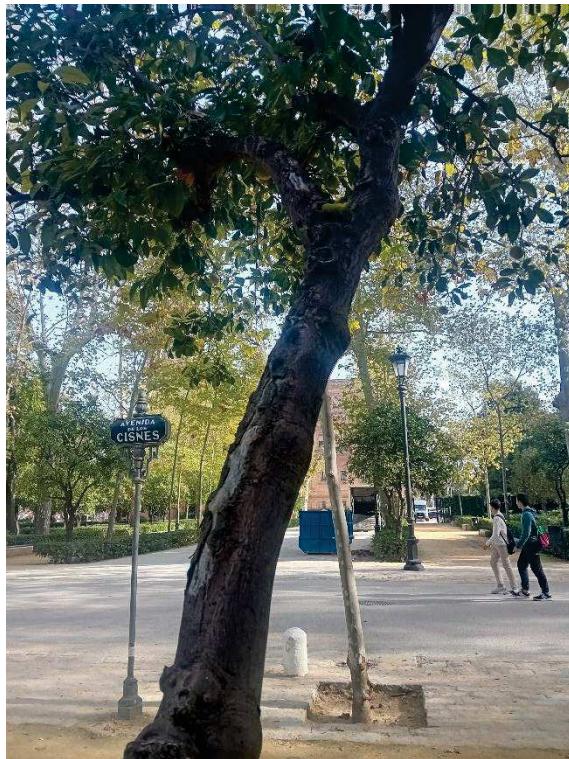
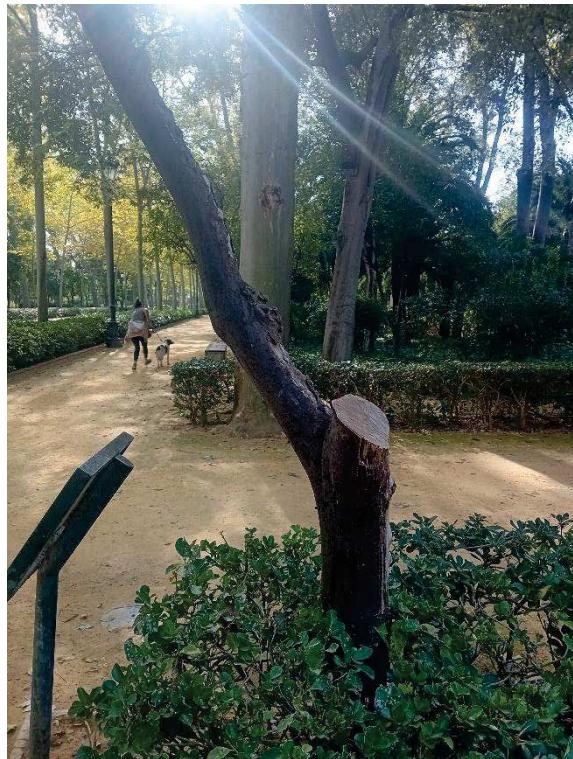
12. FOTOGRAFÍAS:

El ejemplar presenta un estado fisiológico anómalo con eje lateralizado, con pérdida de eje 1. El ejemplar se encuentra en fase regresiva avanzada. Presenta una sección de madera muerta en el tronco y ausencia de respuesta de madera de reacción, con descortezado en el tronco y a lo largo del eje en la zona de tensión. El estado fisiológico que presenta reduce de forma significativa sus expectativas de futuro y limita su aportación de beneficios ecosistémicos. El balance entre los beneficios aportados y los costes de conservación dentro de márgenes de seguridad aceptables resulta negativo. En este contexto, y en coherencia con el plan de renovación del arbolado en los Parques y Jardines gestionados con Medios Propios, se propone su apeo y sustitución.

El eje 1 se encuentra prácticamente seco, con descortezado en la mayoría del perímetro sin que se aprecie respuesta de la madera. Asimismo, el eje amplias zonas de madera muerta y descortezado.

El ejemplar presenta un único eje con inclinación y una copa reducida con crecimiento contenido. Se observa una vitalidad muy reducida. La madera de respuesta es insuficiente, lo que limita su capacidad de regeneración.

ÚNICO.- Autorizar el apeo de *Citrus aurantium con ID nº 1389 situado en el Parque de María Luisa (AP-1216-2025)*.
