SOLICITUD DE APEO DE ARBOLADO (AP-1092-2025). PARTE 1.

ID: 874

Código: AP-1092-2025

Árbol: *Styphnolobium japonicum*

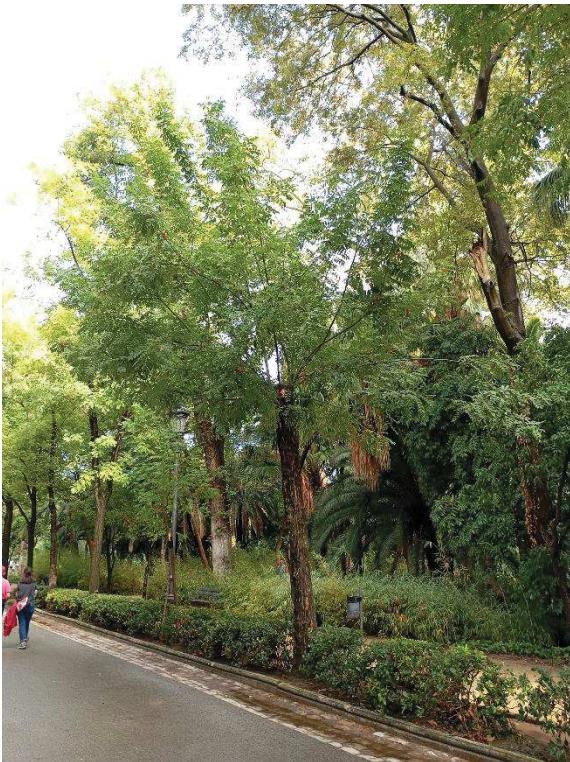
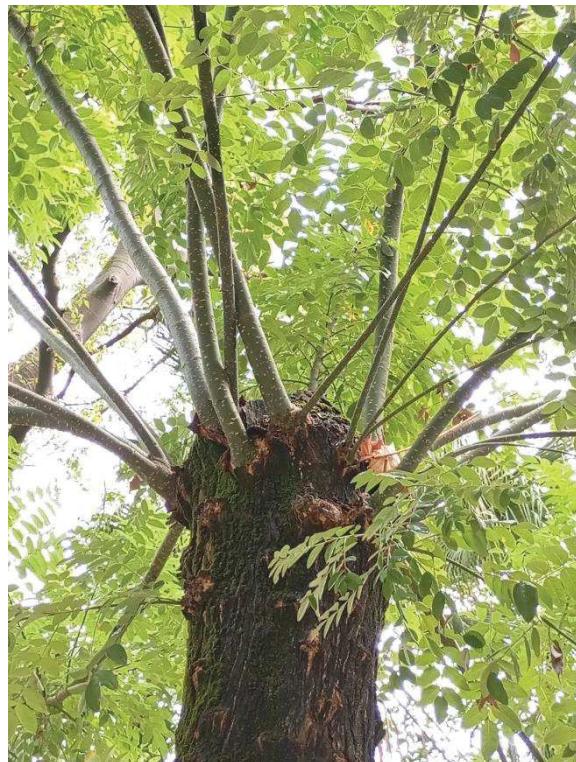
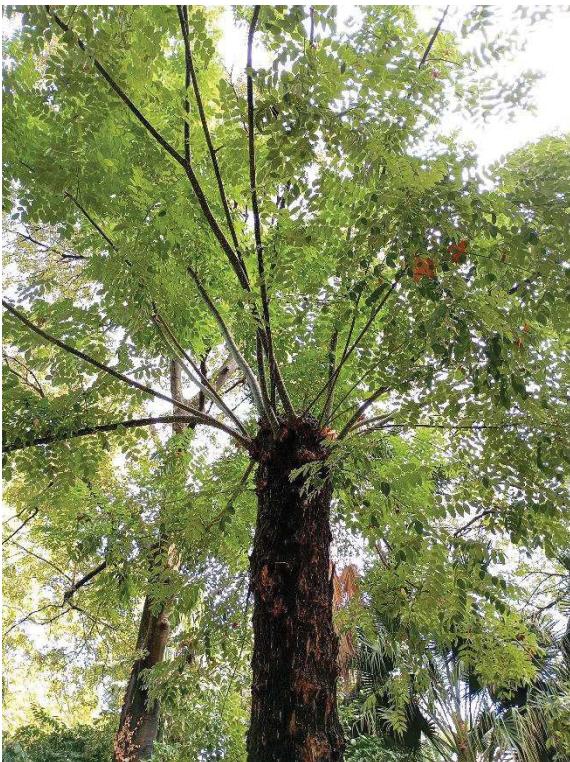
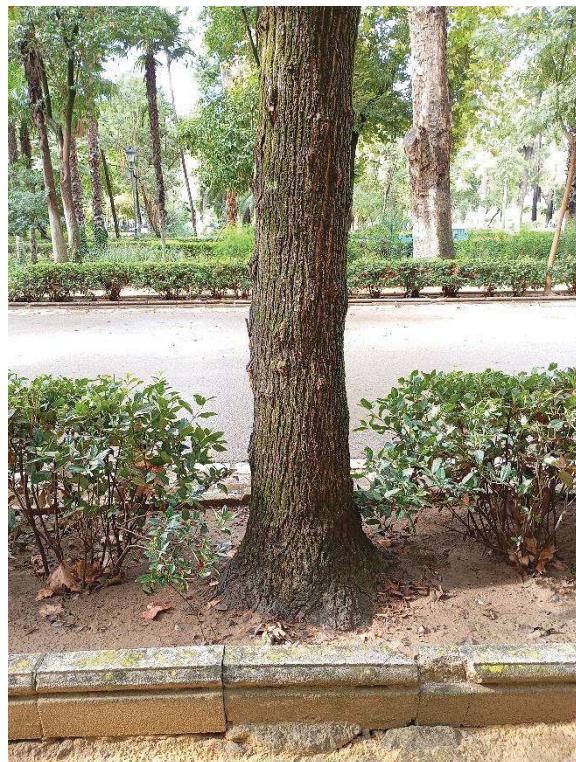
12. FOTOGRAFÍAS:

Ejemplar fuertemente afectado por un antiguo desmoche, que provocó la pérdida de la estructura original de copa. Los únicos ejes actuales son rebrotos surgidos en zonas con pudrición derivada de antiguas heridas de poda. Dichos rebrotos carecen de un anclaje sólido, comprometiendo la estabilidad general del árbol.

Árbol de escasa vitalidad, con rebrotos aislados que no han conseguido consolidarse. La estructura actual impide el desarrollo de una copa funcional y limita significativamente la aportación de beneficios ecosistémicos.

Se trata de un árbol desestructurado debido a un antiguo desmoeche que ha producido que la copa del mismo se conforme con rebrotes jóvenes no consolidados. Muestra una vitalidad baja y su actual estructura impide el desarrollo de una copa funcional. Es por ello que, se recomienda su apeo y sustitución por otro ejemplar que pueda aportar beneficios ecosistémicos consistentes.
