**Expediente: 285/2025**

## SOLICITUD DE APEO DE ARBOLADO (AP-1093-2025). PARTE 1.

**Código:** AP-1093-2025

**Árbol:** *Styphnolobium japonicum*

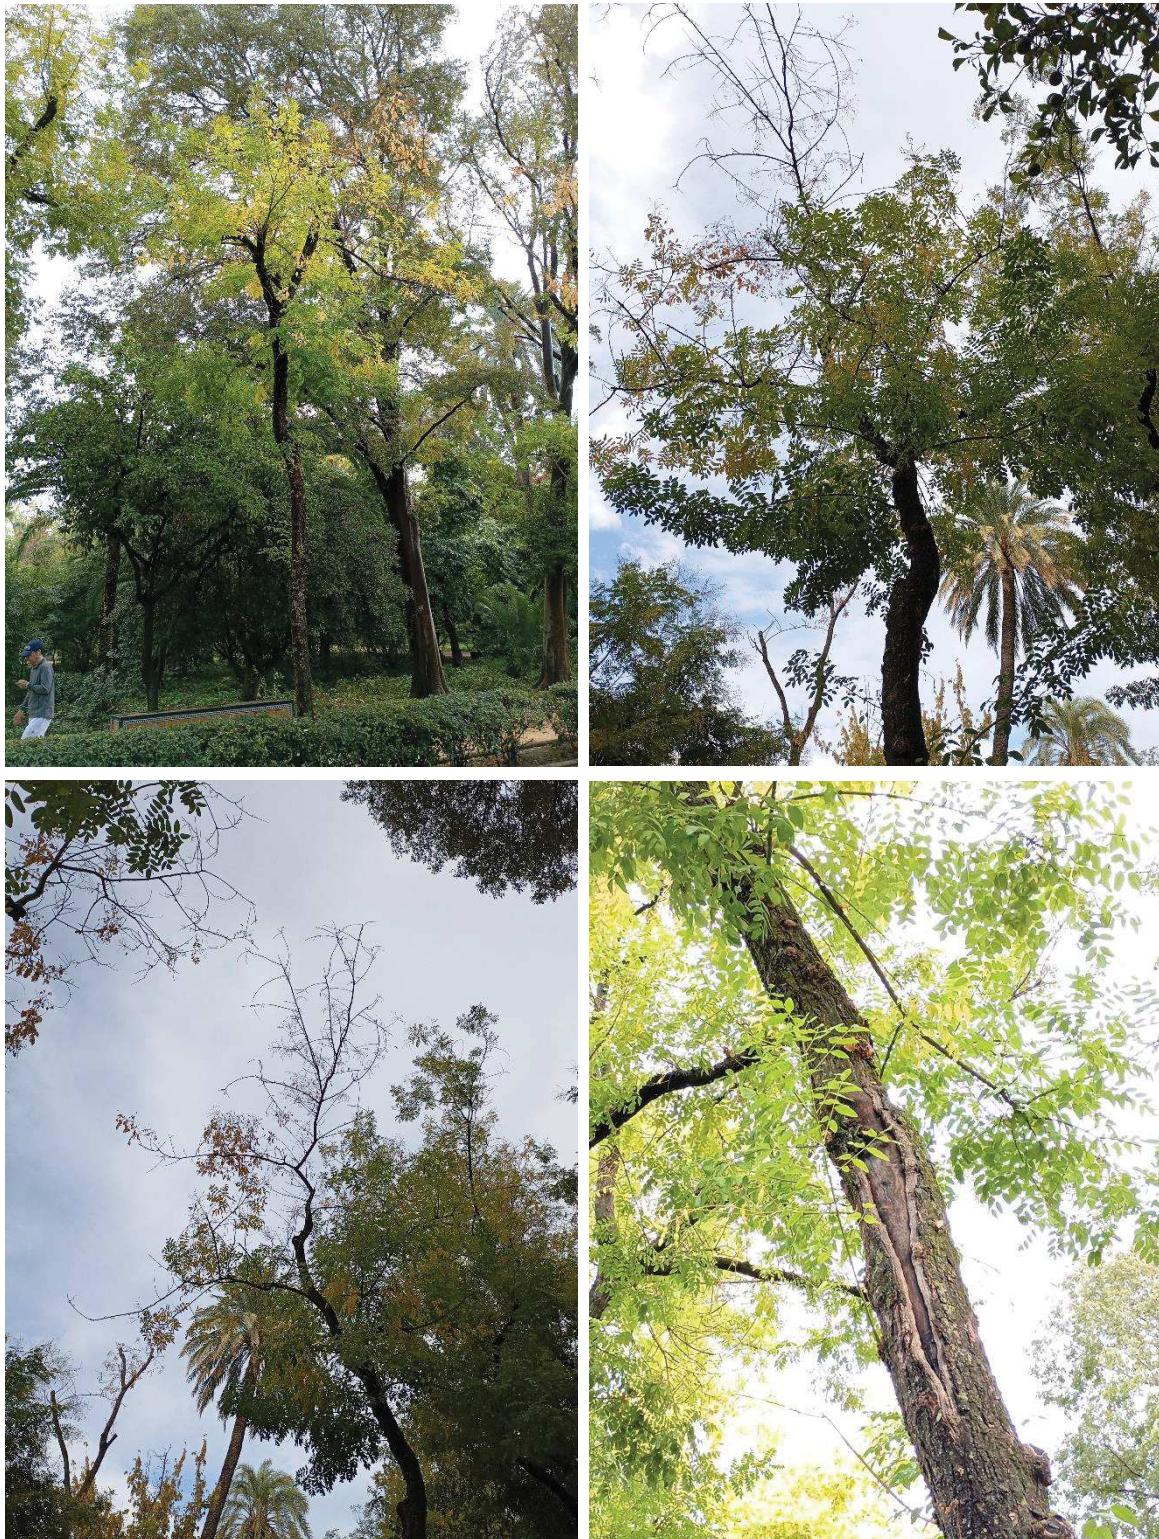
**12. FOTOGRAFÍAS:**

Se trata de un árbol en regresión, presentando la mayor parte de su copa en la zona baja de la misma, caracterizándose por mostrar ramas completamente secas y clorosis en las hojas. Este ejemplar desvitalizado presenta heridas con poca madera de reacción, con restos de cuerpos fructíferos. Es por ello que, se recomienda su apeo y sustitución por un nuevo ejemplar que aporte beneficios ecosistémicos consistentes y pueda conformar una estructura consolidada.

Ejemplar de mediano porte con escasa vitalidad. En la parte superior de la copa se aprecia una rama seca y, en el tronco, una herida verticalizada con madera expuesta y mínima madera de reacción. Sobre ella se identifican restos de un cuerpo fructífero, indicativo de actividad fúngica previa o presente.

El estado general del ejemplar se caracteriza por presentar poco vigor, presentando algunos defectos estructurales y zonas de pudrición. Los rebrotos epicórmicos generados por el árbol son pequeños y poco vigorosos.

**ÚNICO.-** Autorizar el apeo de **un ejemplar de *Styphnolobium japonicum* con ID nº 906, situado en el Parque de María Luisa (AP-1093-2025)**.
