**Expediente: 285/2025**

**SOLICITUD DE APEO DE ARBOLADO (AP-1105-2025). PARTE 1.**  
**MOTIVO: CRITERIOS DE GESTIÓN**

**ID:** 1770

**Ubicación:** Parque de María Luisa (Distrito Sur)

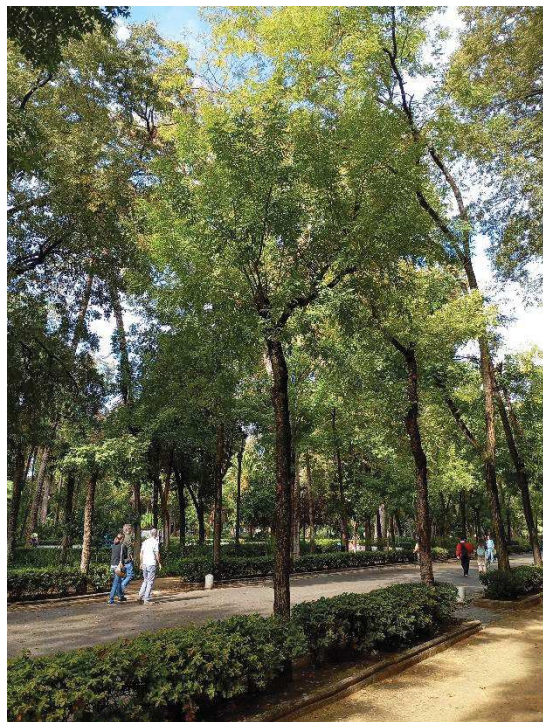
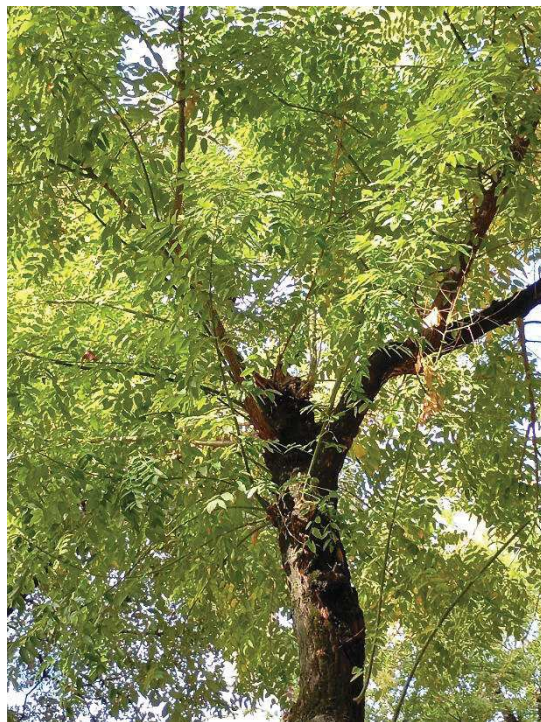
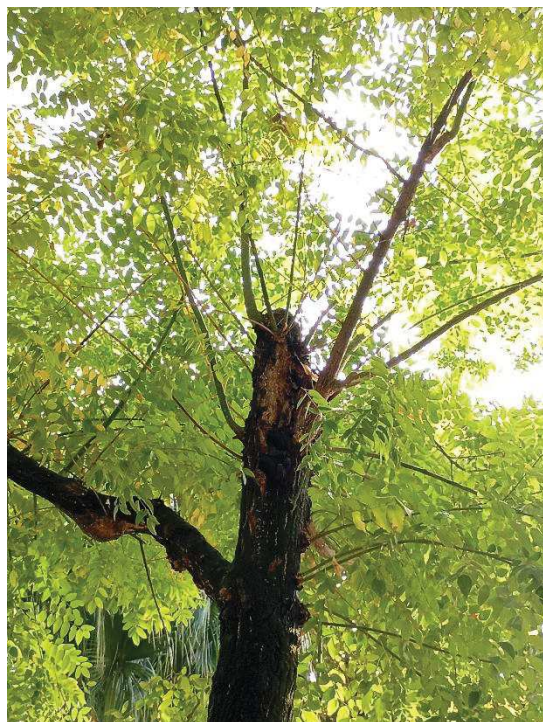
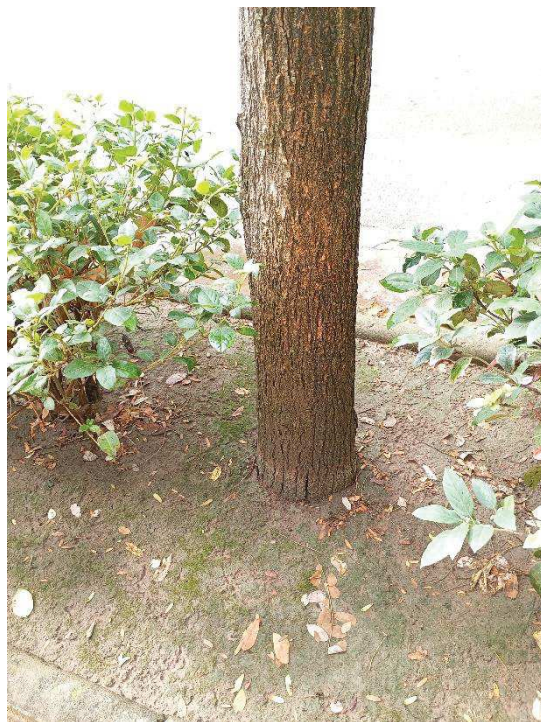
## 12. FOTOGRAFÍAS:

Se trata de un árbol desvitalizado, con la copa desestructurada, compuesta mayoritariamente por rebrotes de poco vigorosos y originados en las zonas de pudrición del corte de poda. Se observa una herida con degradación activa en el eje principal de la copa. Esta estructura no podrá consolidarse para poder aportar beneficios ecosistémicos consistentes, por lo que, actualmente la relación coste/beneficio que presenta es negativa. Es por ello que se recomienda su apeo y sustitución por un ejemplar que aporte beneficios ecosistémicos consistentes.

Ejemplar poco vigoroso y debilitado, cuya copa carece de una estructura organizada, con brotes surgidos en zonas con pudrición. Se observan algunas ramas secas.

Árbol con estructura desorganizada y escasa capacidad de regeneración. No presenta una copa compacta ni vigorosa, lo que limita su estabilidad y su aportación ecosistémica. El balance coste/beneficio es claramente desfavorable.

**MOTIVO DEL APEO:** Criterios de gestión. Se solicita autorización para proceder al apeo de un ejemplar de *Styphnolobium japonicum* con ID 1770, situado en el Parque de María Luisa, perteneciente al distrito Sur. Se trata de un árbol desvitalizado, con la copa desestructurada, compuesta mayoritariamente por rebrotes de poco vigorosos y originados en las zonas de pudrición del corte de poda. Se observa una herida con degradación activa en el eje principal de la copa. Esta estructura no podrá consolidarse para poder aportar beneficios ecosistémicos consistentes, por lo que, actualmente la relación coste/beneficio que presenta es negativa. Es por ello que se recomienda su apeo y sustitución por un ejemplar que aporte beneficios ecosistémicos consistentes.
