**Asunto: INFORME DEL ESTADO RADICULAR DEL EJEMPLAR DE FICUS NITIDA ID. 8 UBICADO EN PLAZA DE LA ENCARNACIÓN TRAS LOS TRABAJOS DE DESTOCONADO**

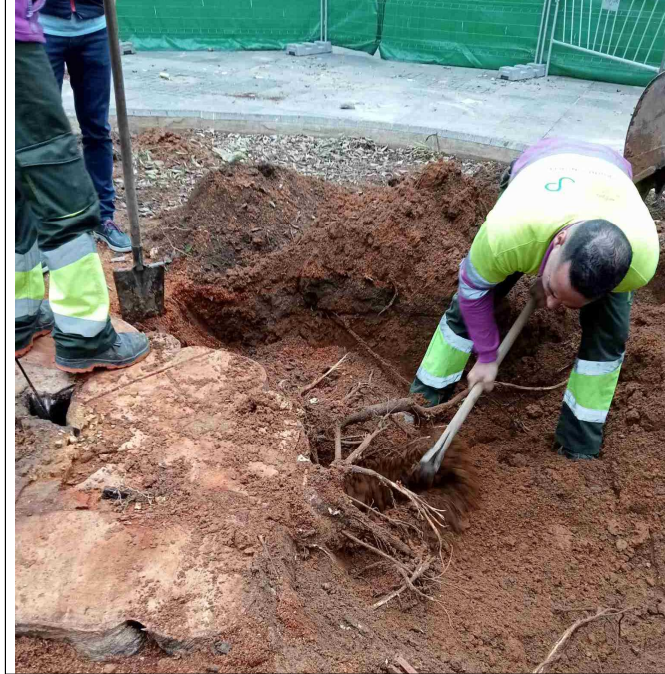
Foto: Tras el apeo se realizaron trabajos manuales cuidadosos de retirada de la tierra circundante al tocón hasta aproximadamente la rasante del terreno

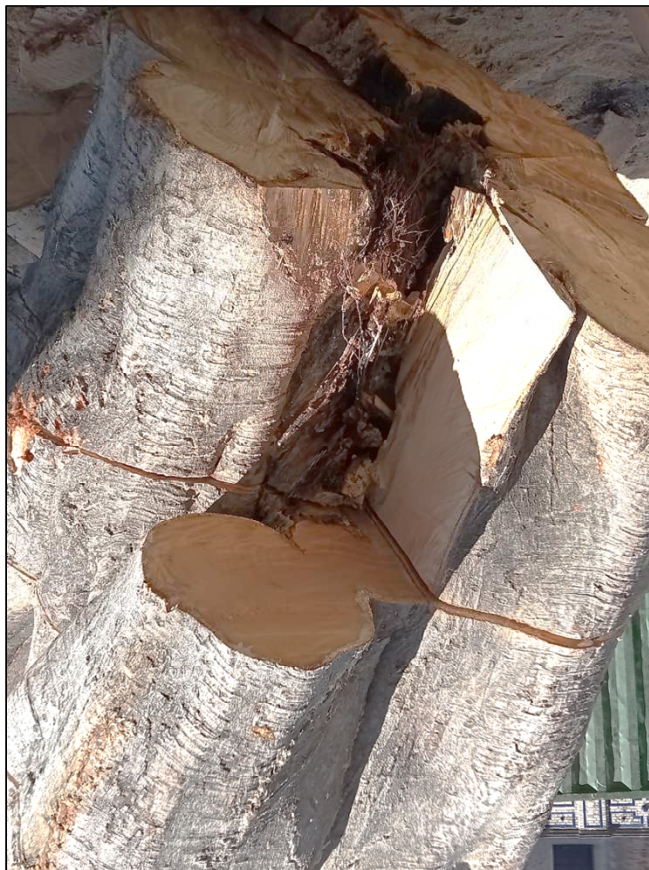
La parte superior del tocón, último corte efectuado en las labores de apeo, ha confirmado la extensa y avanzada pudrición y oquedad central que presentaba el ejemplar, y que ya vaticinaba los resultados de la pruebas con el resistógrafo, y fundamentalmente con el tomógrafo sónico, a diferentes alturas en la base del tronco.

Foto: Profusa oquedad y pudrición que abarca desde las ramas primarias hasta el cuello radicular

Concretamente con el destocoado minucioso realizado por secciones transversales del tocón se ha comprobado que la oquedad central era continua desde el exterior en la zona de inserción de las ramas primarias principales hasta la zona inferior del cuello primitivo del ejemplar, así como igualmente se ha verificado el amplio alcance de la pudrición perimetral, circundante a la oquedad, y que tal y como se apuntaba en la gráfica del tomógrafo y se aprecia en la fotografía general de la sección del tronco tras el destocoado, afectaba a más del 50% de su sección (en el Informe de Valoración de Riesgo preliminar ya se estimaba una superficie mínima del 43% de degradación).

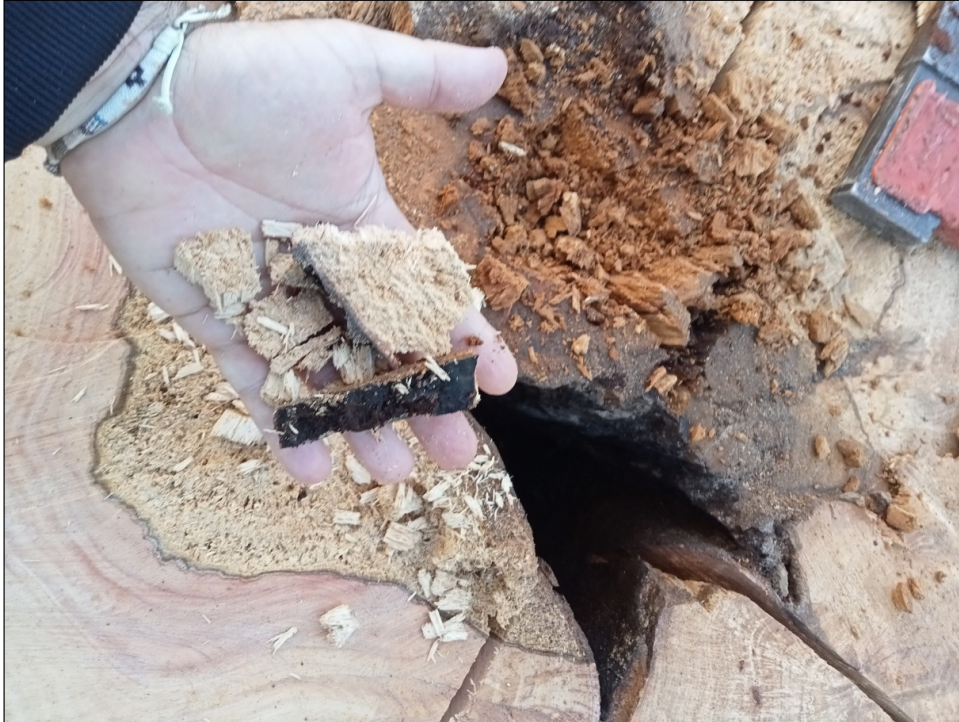
A esta severa y avanzada pudrición, verificada por la madera descompuesta existente en esta zona se une el defecto de *corteza incluida* localizado en el extremo opuesto a la última caída de rama, esto es la cara norte del ejemplar, y que compromete gravemente esta orientación, la cual a priori era la más sana y distante a las caras accidentadas y dañadas por las caídas de ramas de 2011 y septiembre de 2023 (orientaciones sur-suroeste).

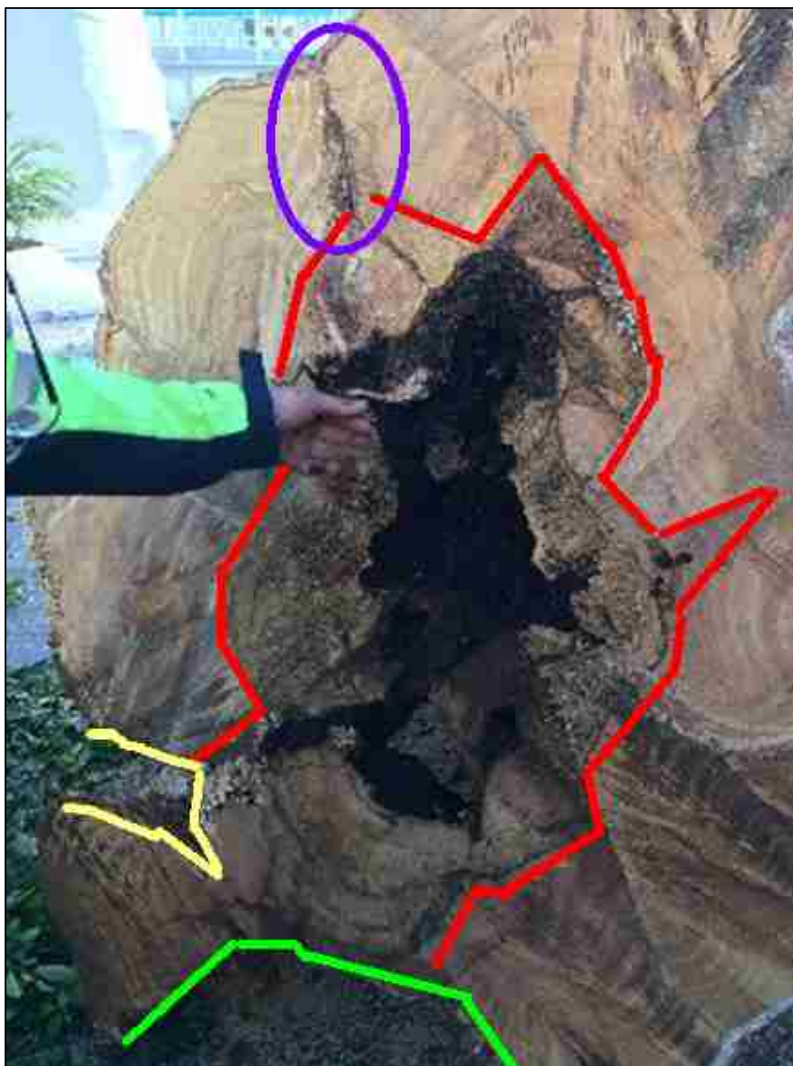
- En **Rojo**: Perímetro pudrición y descomposición por hongos en tronco
- En **Amarillo-Verde**: Daños severos por fracturas caídas ramas 2011 y 2023
- En **Morado**: Defecto interno detectado por corteza incluida en cara norte

Tal y como se puede apreciar en la zonas marcadas de la fotografía adjunta de la sección del tocón, el defecto de la corteza incluida es continuo con la zona de podredumbre, por lo que el recorrido de la degradación interna cruza y abarca el eje norte - sur del ejemplar por lo que el riesgo de nueva rotura de ejes primarios completos desde la base es aún más elevado que lo pronosticado con respecto a las valoraciones iniciales.

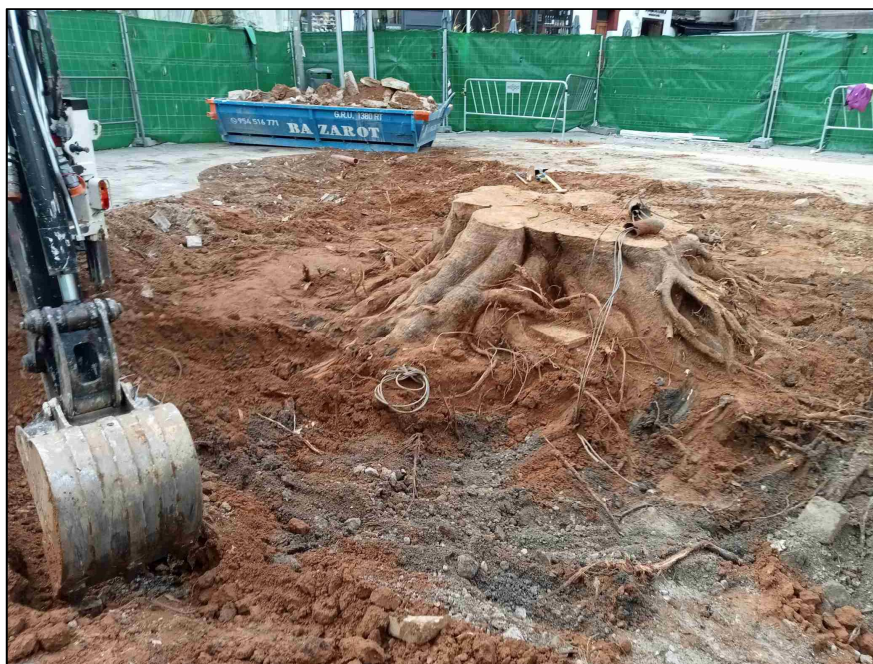
Foto: Excavación mecanizada y retirada de tierra del parterre de la plaza:

Prosiguiendo con los trabajos de destocoado, y una vez descubierto manualmente el perímetro alrededor del tronco, se utilizaron medios mecánicos, concretamente una retro mini para retirar y extraer el resto de la tierra del parterre así como se procedió a la demolición del bordillo perimetral. La futura plantación se plantea asegurando el buen anclaje del ejemplar a la cota actual de la plaza así como se minimizan los riesgos de elevación de cota en intervenciones posteriores sobre parterres elevados.

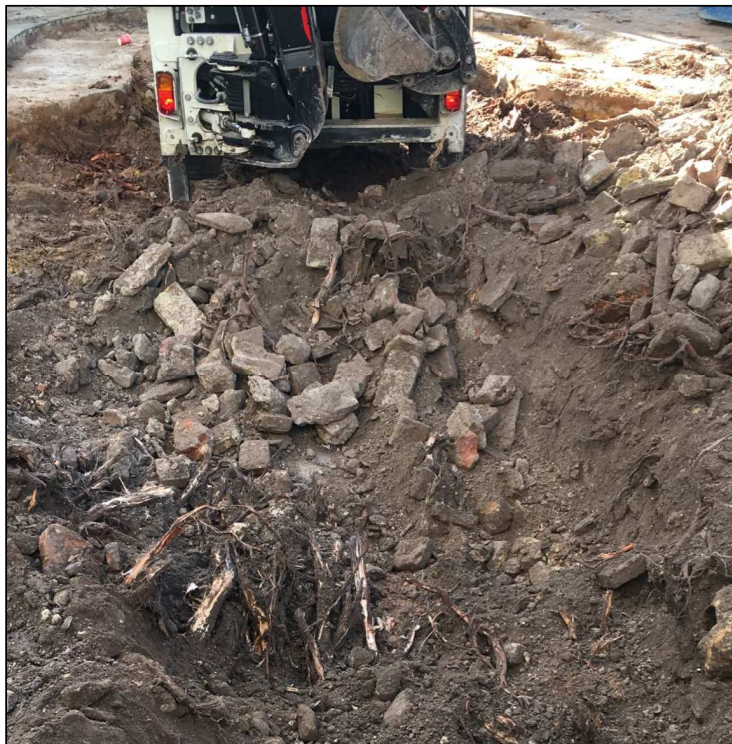
- Han aparecido numerosas conducciones de cableado, escombros y líneas de goteo de riego que atraviesan el parterre, y que incluso cruzan por en medio de la base radicular.

Esto evidencia claramente que la cota original de la plantación estaba incluso por debajo de la rasante actual de la plaza (ver foto anterior). Esta gran cantidad de residuos sin dudas han condicionado desfavorablemente la emisión de nuevas raíces del ejemplar y por tanto su adaptación a las nuevas condiciones de elevación de la cota del terreno.

Foto: Presencia de numerosos restos de cableado y escombros alrededor del ejemplar

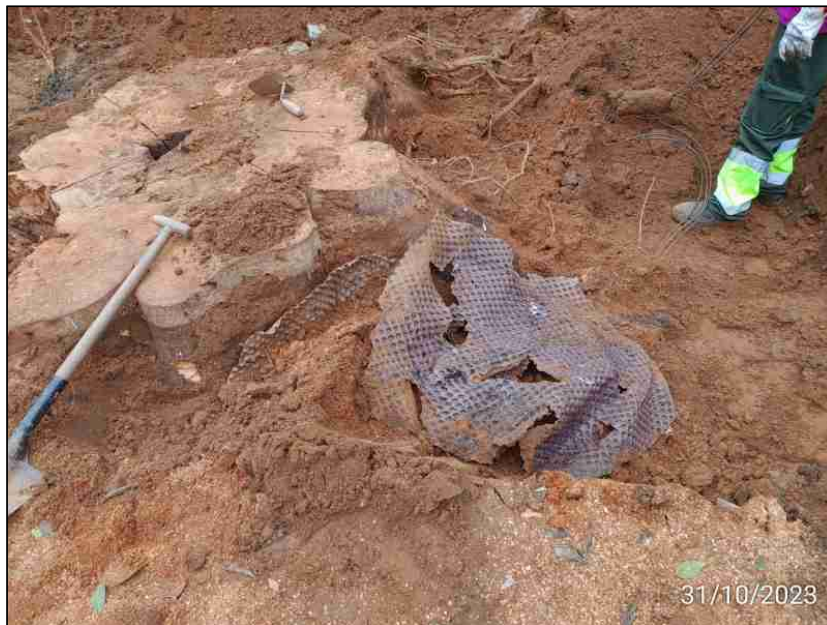
- Se han localizado restos de tela de impermeabilización (“huevera”) por toda la cara *este* del ejemplar, con remate en la base del tronco, lo que unido a los restos similares hallados en la cara *sur* durante los estudios previos indican que probablemente dicha estructura rodeada el ejemplar por todo su perímetro.

Esta estructura es notablemente perjudicial para el desarrollo y crecimiento del ejemplar tanto por su naturaleza impermeable como por su ubicación junto a la base del tronco. Sin dudas este hecho ha provocado que la migración del sistema radicular desde las cotas inferiores a las superiores haya sido casi testifical y deficiente, aumentando los efectos de la hipoxia de todo el sistema radicular del ejemplar.

Foto: Localización de restos de material inerte impermeable alrededor del tocón

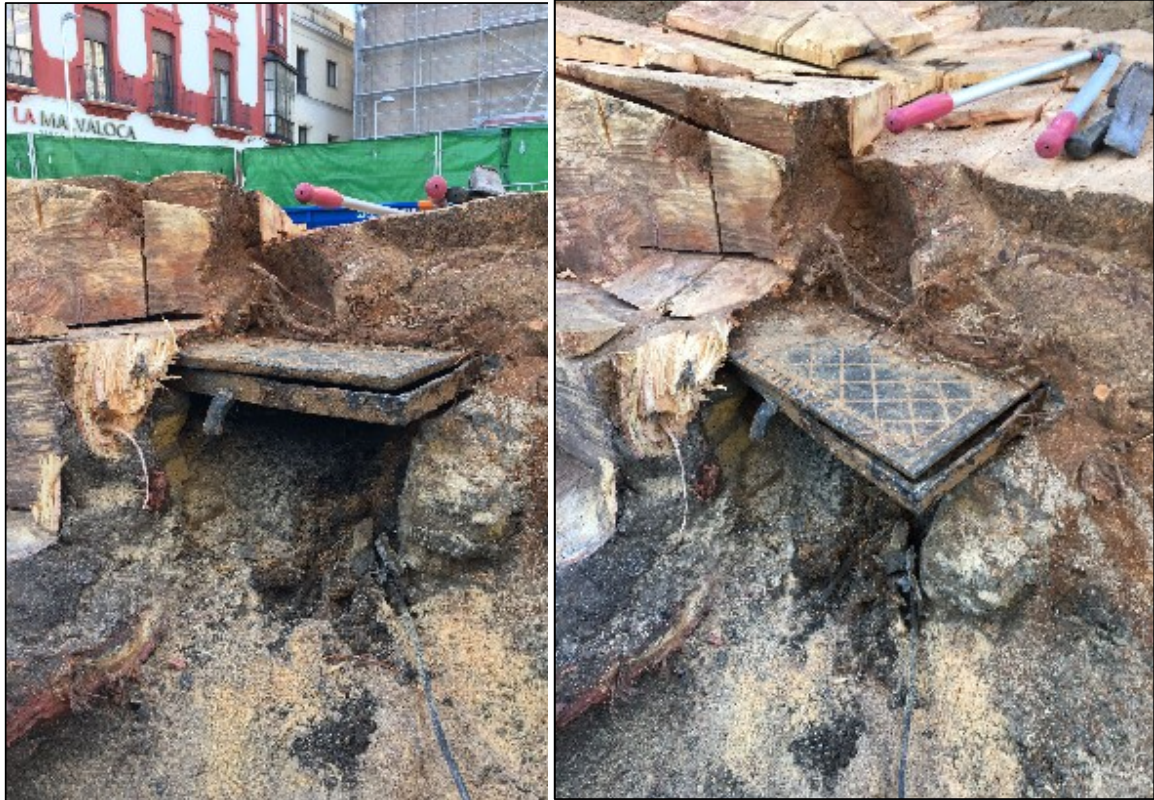
Foto: Hallazgos de arqueta metálica ubicada bajo el cuello basal radicular. Oquedad y pudrición avanzada

Con el proceso de destocoado, la oquedad y pudrición observada exteriormente, y adelantado su posible reflejo interno por los equipos de medición, se ha verificado que tiene su continuidad hasta el cuello principal de las raíces, y donde los daños por el procesos de pudrición y descomposición son más elevados incluso que los observados en la parte aérea del ejemplar. Tal y como se aprecia en la imagen anterior, se ha descubierto que el ejemplar fue plantado justo encima de una arqueta de fundición (incluso se aprecian los restos de cableado), condicionando vitalmente el desarrollo radicular del ejemplar en su zona más sensible, el cuello basal radicular.

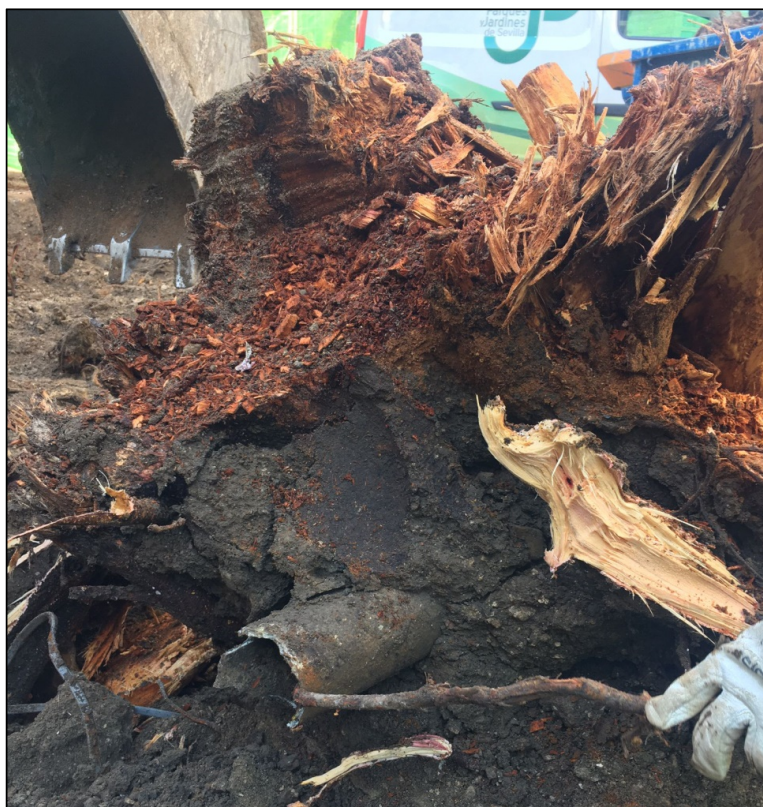
La ausencia de desarrollo radicular en esta zona y su afección por hongos xilófagos con resultados patentes de avanzado estado de descomposición sin dudas han condicionado la vitalidad del ejemplar, siendo irreversible su estado fisiológico regresivo y fundamentalmente condicionando la estabilidad del resto de ramas primarias presentes, insertas desde la base del tocón y donde la extensión de los procesos enzimáticos y afección de la podredumbre era cuestión de corto - medio plazo, lo que sin dudas generaría alto riesgo de inestabilidad frente a vuelco por ausencia de anclaje en su zona pivotal y fundamentalmente frente a fractura de ramas primarias.

Foto: Vista del tocón invertido extraído: Ausencia de desarrollo radicular basal, podredumbre extensiva y presencia de agentes externos invasivos tipo cableado, arqueta y canalizaciones

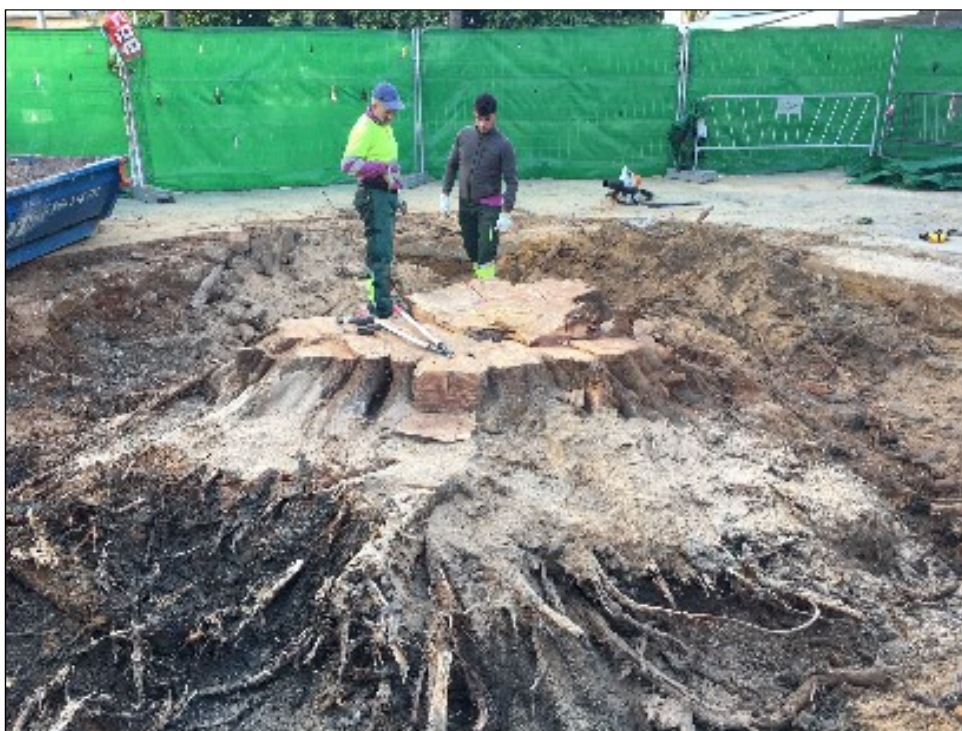
- La excavación del parterre ha alcanzado cotas aproximadas de 1,5 metros bajo la rasante lo que ha dejado ver la estructura completa del sistema radicular. Esta estructura está formada por una densa red de raíces secundarias fasciculadas, con ausencia de raíces principales importantes con funciones mecánicas de anclaje, y en proporción a la edad y magnitud de desarrollo del ejemplar.

En cualquier caso el sistema se desarrolla fundamentalmente en los niveles de cota primitiva de plantación, y como hemos comentado anteriormente existe una ausencia generalizada de raíces adventicias por lo que la respuesta del ejemplar a la migración de raíces hacia cotas superiores era deficiente, lo que le hubiera conferido mejor refuerzo basal de los ejes primarios así como la elevación del centro de gravedad del conjunto y por tanto una mejor estabilidad ante los episodios climáticos adversos.

Foto: Vista general de la estructura radicular del *Ficus nitida*, Id 8, ubicado en Plaza de la Encarnación
