"ÚNICO.- Autorizar el apeo de un ejemplar de *Styphnolobium japonicum* con id nº 392, situado en la Calle Gerardo Diego (AP-234-2019). LESIONES GRAVES: 100% de ramas muertas, sólo se observa brotación poco densa y sin vigor a nivel de la cruz principal. Afección en raíces. ESTADO GENERAL: Decrépito, prácticamente muerto, en estado muy avanzado de decaimiento fisiológico. OBSERVACIONES: La fragilización y deterioro de la madera disfuncional implica el incremento de la probabilidad de fractura de ramas, fuste y debilitamiento del anclaje radicular".

FICHA DE APEO DE ARBOLADO VIARIO (234/19) PARTE 2ª

ISA Formulario de Evaluación Básica de Riesgo de Arbolado

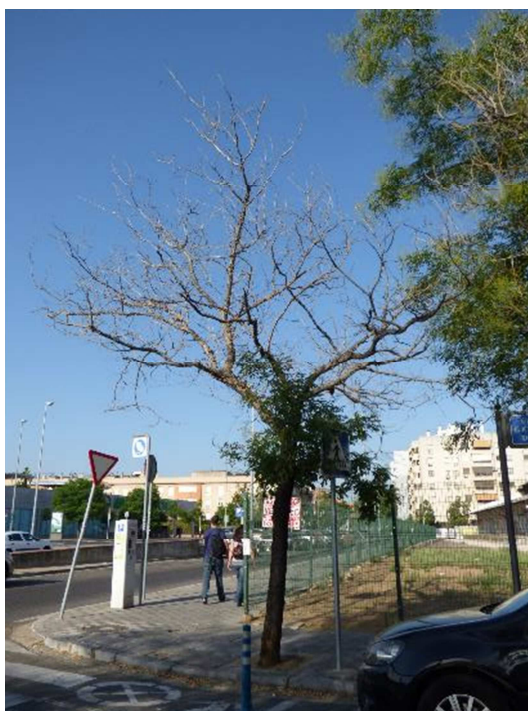
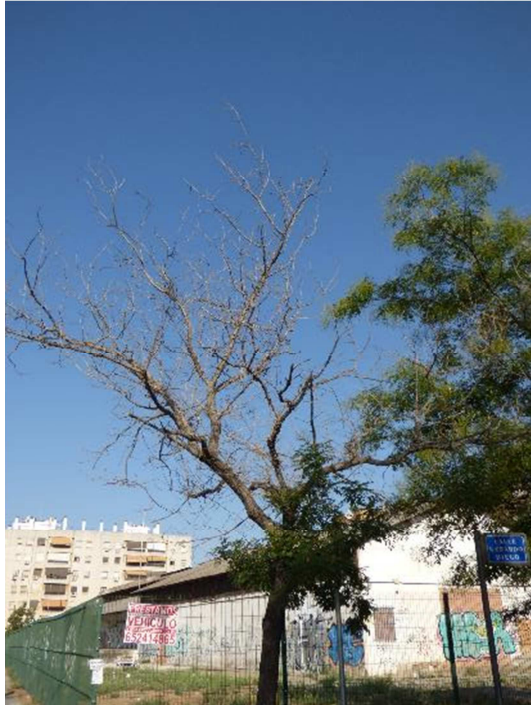
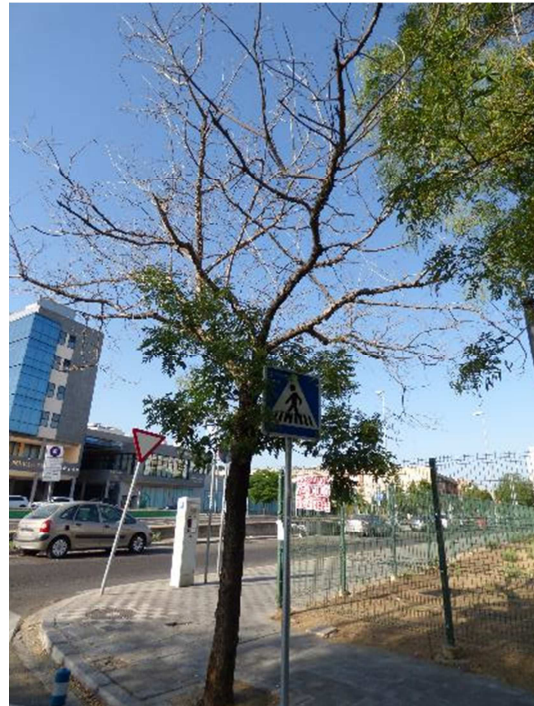
1. **FECHA:** 01/08/19
2. **SITUACIÓN:** Calle Gerardo Diego **DISTRITO:** Sur
3. **ESPECIE:** *Styphnolobium japonicum* **N ° ID:** 392
4. **P.C. (cm):** 64 **ALTURA (m):** 6 **ALCORQUE (m):** Individual cuadrado 1m²
5. **LATITUD DE ACERADO:** En zona residencial
6. **LESIONES GRAVES:** 100% de ramas muertas, sólo se observa brotación poco densa y sin vigor a nivel de la cruz principal. Afección en raíces.
7. **ESTADO GENERAL:** Decrépito, prácticamente muerto, en estado muy avanzado de decaimiento fisiológico.
8. **OBSERVACIONES:** La fragilización y deterioro de la madera disfuncional implica el incremento de la probabilidad de fractura de ramas, fuste y debilitamiento del anclaje radicular.
9. **FOTOGRAFÍAS:**

Árbol en decaimiento irreversible, prácticamente muerto. Todas las ramas se encuentran secas, a excepción de escasos brotes epicórmicos que surgen debilmente en la cruz principal. La desvitalización es definitiva, y desde la perspectiva mecánica, se espera la rápida y progresiva degradación de la madera seca por efecto de la pudrición. Anclaje radicular disfuncional y con reducida integridad estructural.

Se recomienda el apeo y sustitución del ejemplar.
