**Expediente: 383/2019**

AP-214-19 a AP-216-19  
AP-216-19  
CAF

**SOLICITUD DE APEO DE ARBOLADO VIARIO (AP-216-19) PARTE 2ª**

# Formulario de Evaluación Básica de Riesgo de Arbolado

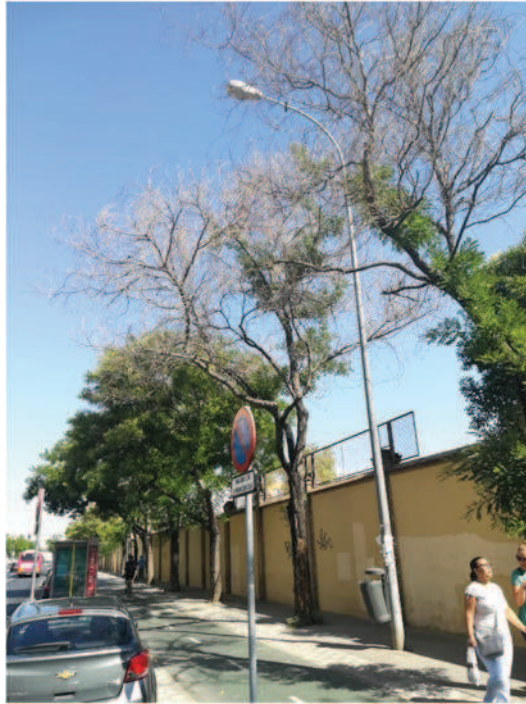
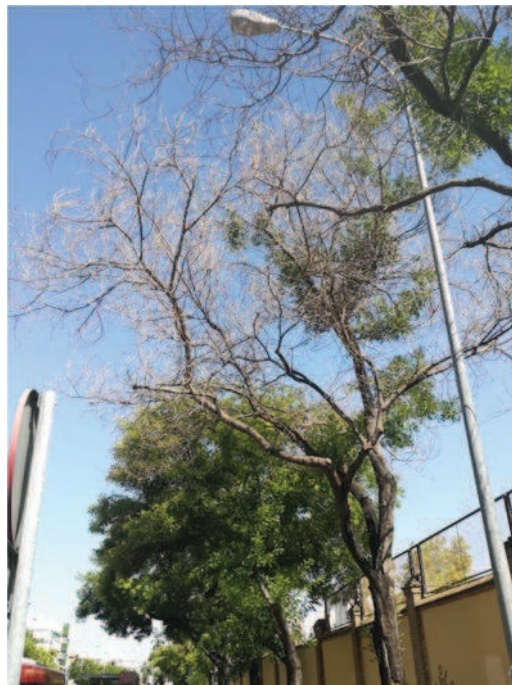
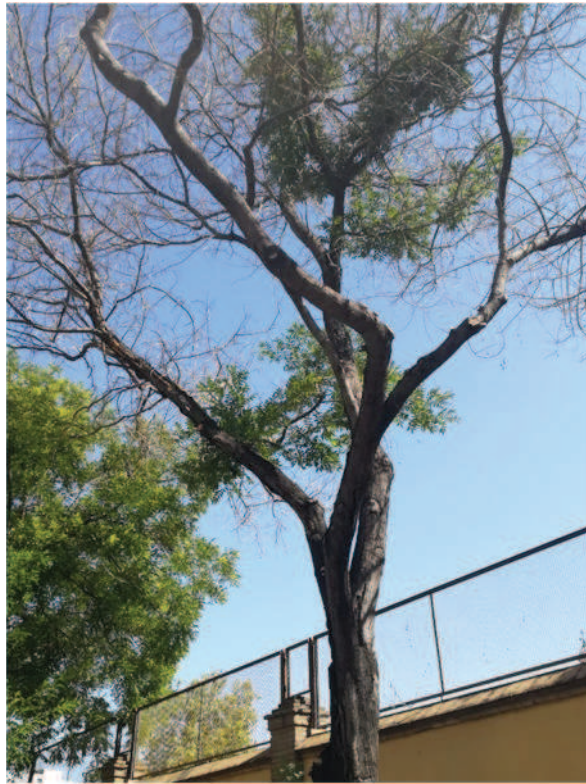
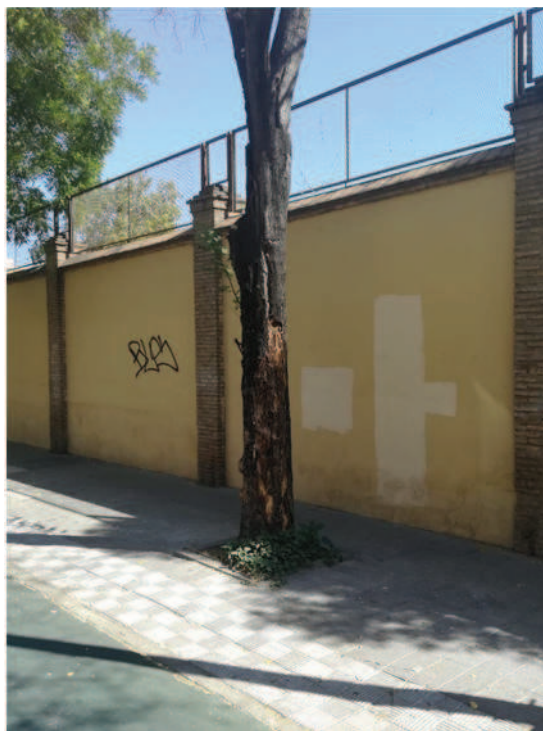
**12. FOTOGRAFÍAS:**

- Estado regresivo irreversible.
- Casi el 100% de la copa original seca.
- Descortezamientos intensos y zonas cancrosas en tronco.
- Estructura mecánicamente comprometida.

- El estado fisiológico, asociado al vigor, es muy deficiente.

Ejemplar en regresión, con casi la totalidad de su copa seca.

Ramas de buen porte totalmente secas y muy degradadas. Se avisa a cuadrilla para su eliminación inmediata.

Descortezamientos y maderas visitas en eje principal.

- Debido a la incapacidad del ejemplar de consolidar defectos, y la inexistencia de alternativas para mitigar riesgo, se recomienda su apeo.

Se propone para tala por criterio de gestión por su poco aporte y nula posibilidad de regeneración.
