Expediente: 504/2019

AP-287-19
ALDV

SOLICITUD DE APEO DE ARBOLADO VIARIO (AP-287-19) PARTE 2ª

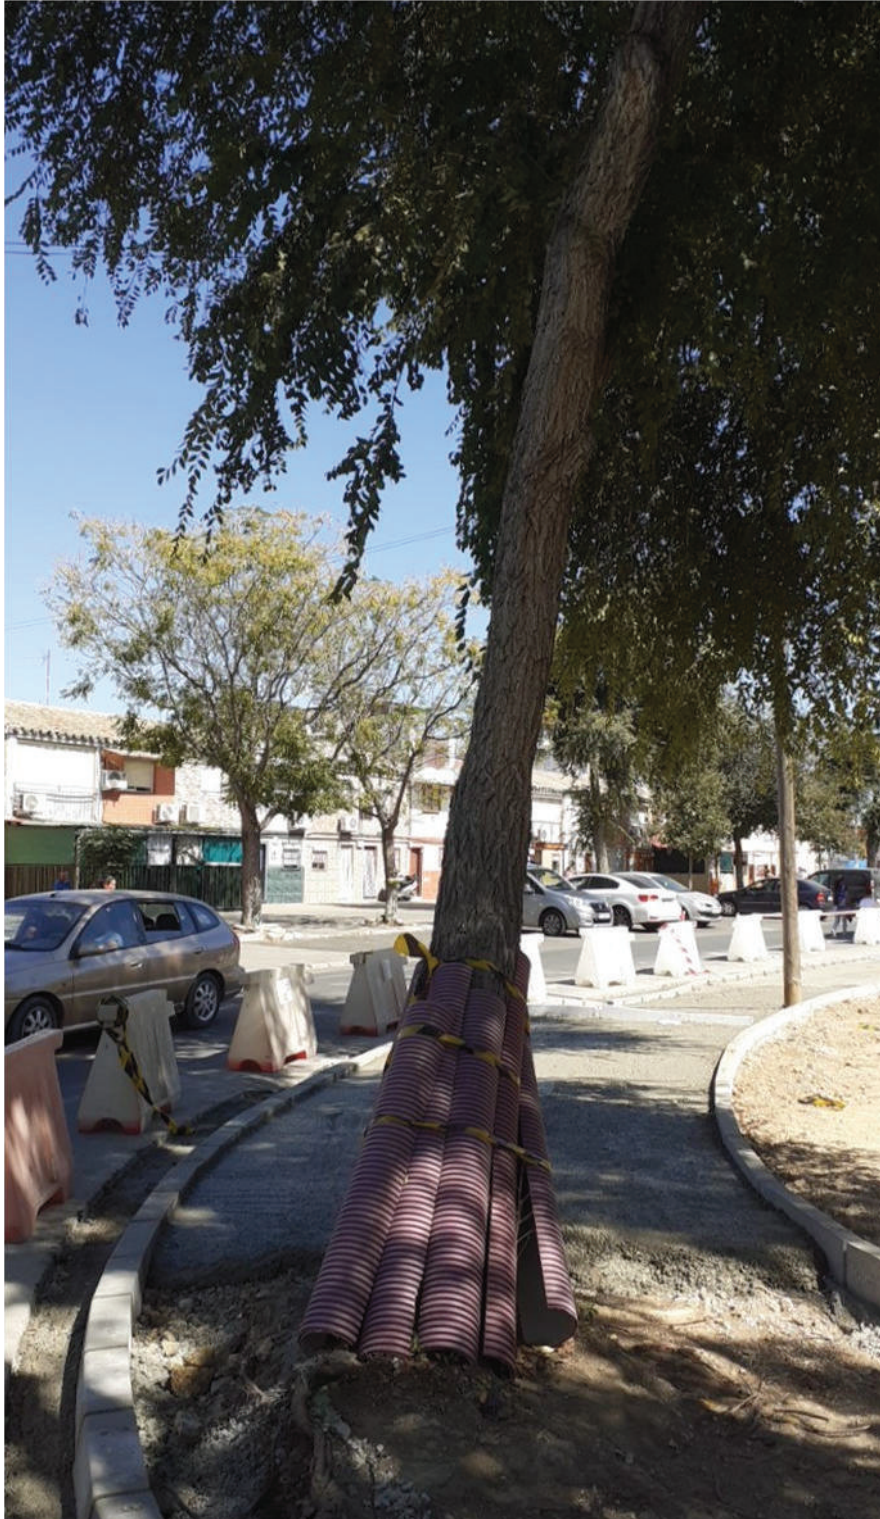
12. FOTOGRAFÍAS:

- Inclinación severa que entorpece el paso de peatones en el nuevo acerado que se está construyendo.

- Buena vigorosidad y vitalidad en general.

- No existiendo medidas correctoras para permitir la pervivencia del ejemplar.

Propuestas y/o consejos Se propone el apeo del árbol por su inviabilidad futura, y para ser sustituido por otro.
y éste irá en aumento según avance la degradación interna.

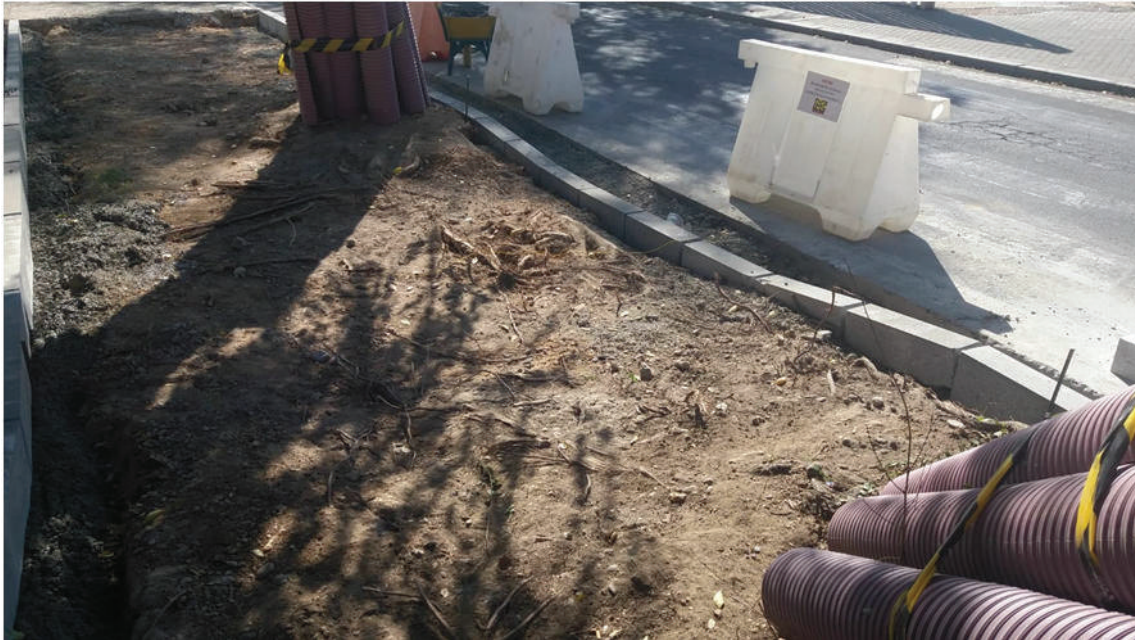
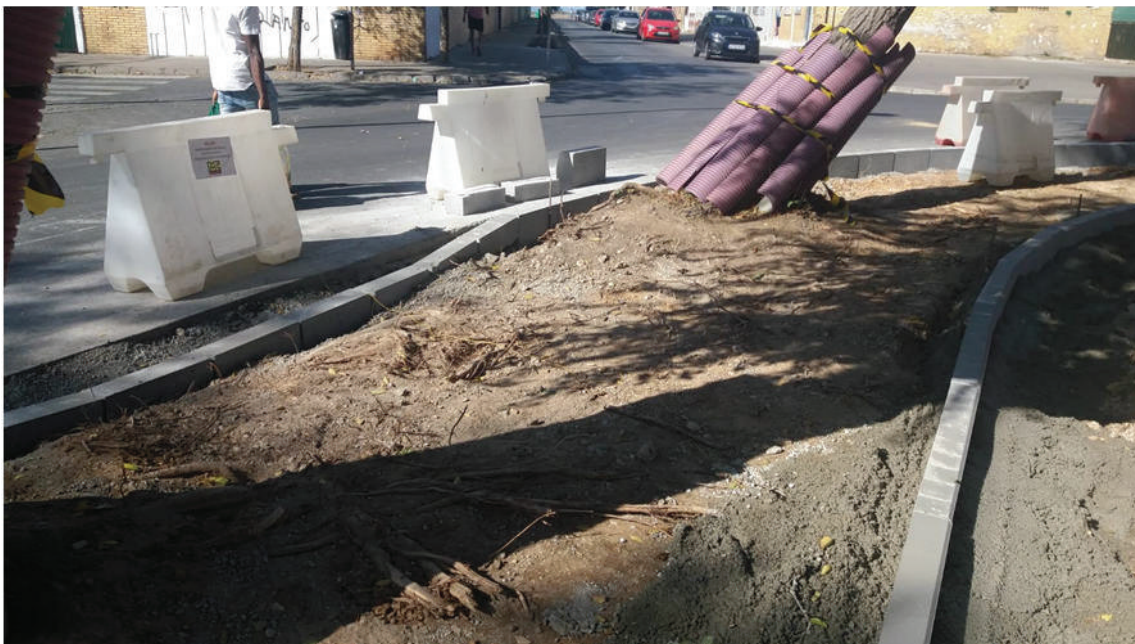
"ÚNICO.- Autorizar el apeo de **un ejemplar de Ulmus pumila con id nº 6898, situado en la calle Abedul (AP-287-2019). LESIONES GRAVES:** Inclinación severa que entorpece el paso de peatones en el nuevo acerado que se está construyendo. **ESTADO GENERAL:** Buena vigorosidad y vitalidad en general. **OBSERVACIONES:** No existiendo medidas correctoras para permitir la pervivencia del ejemplar. Se propone el apeo de este árbol para su reposición por un ejemplar nuevo."

Corteza muerta/perdida Color/textura anormal de corteza
 Troncos codominantes Corteza incluida Grietas
 Albura dañada/descompuesta Cáncer/agalla/nudos Rezuman savia
 Daños por rayo Duramen descompuesto Cuerpos fructíferos/setas
 Cavidad/nido _____ % Perímetro Profundidad _____ Conicidad atípica
 Inclinación 45 ° Corregida? SI
 Espesor de la pared residual (t) _____ t/R _____
 Crecimiento de respuesta Normal
 Principal (es) preocupación (es): Inclinación acusada
