AP-116-2023
CAF

FICHA DE APEO DE ARBOLADO VIARIO (116/23) PARTE 2ª

1. **FECHA:** 12/04/23
2. **SITUACIÓN:** Calle Presidente Adolfo Suárez **DISTRITO:** Los Remedios
3. **ESPECIE:** *Brachychiton populneus* **Nº ID:** 25

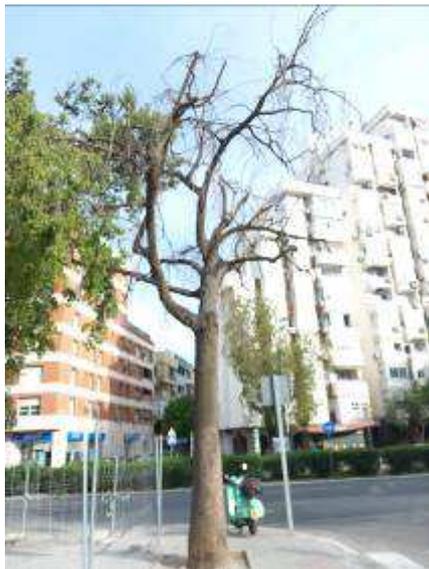
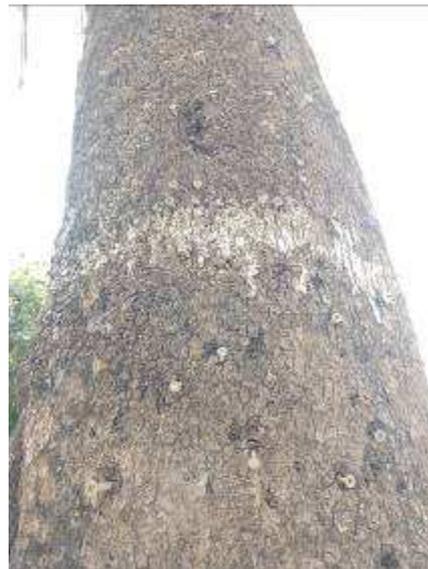
9. **FOTOGRAFÍAS:**

6. **LESIONES GRAVES:** 90% madera muerta en descomposición. Brotación epicórmica ageótrropa, con reducido vigor, en la base de ejes principales. Innumerables clavos y tornillos insertados en el tronco. Tras la muerte del ejemplar, existe una alta probabilidad de fractura de ramas y/o vuelco del árbol completo debido al consiguiente debilitamiento mecánico y pudrición de los tejidos disfuncionales.

7. **ESTADO GENERAL:** Árbol adulto, con porte refaldado y en declive fisiológico terminal.
8. **OBSERVACIONES:** Regresión progresiva de copa desde 2022, cuando se ejecutó la obra de canalización de líneas de abastecimiento de EMASESA por parte de la empresa Martín Casillas, con zanja excavada dentro del área crítica de anclaje radicular del árbol, afectando a raíces leñosas.

MOTIVO DEL APEO: Árbol decrepito
