**Expediente: 126/2023**

## SOLICITUD DE APEO DE ARBOLADO VIARIO (AP 136-23) PARTE 2ª

**MOTIVO DEL APEO:** Incompatibilidad con obra de EMASESA

1. **FECHA:** 8 de mayo de 2023
2. **SITUACIÓN:** Avenida Las Razas
3. **DISTRITO:** Bellavista-La Palmera
4. **ESPECIE:** *Fraxinus sp.* ID:1214
5. **P.C. (cm):** 65

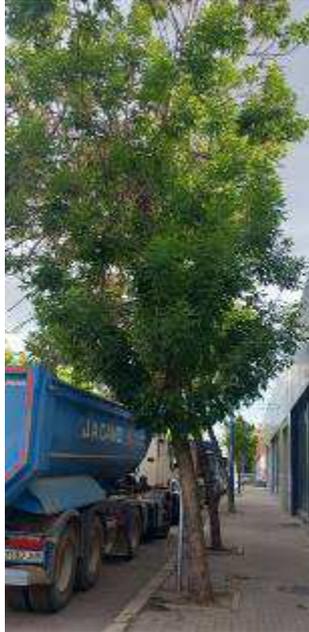
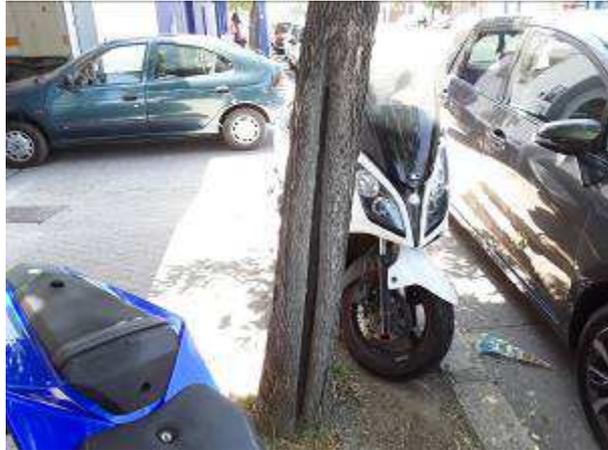
## 12. FOTOGRAFÍAS:

9. **LESIONES GRAVES:**
  - Sin defectos mecánicos de trascendencia estructural: sólo se aprecia madera expuesta en una herida longitudinal en la cara Norte, desde el suelo hasta 90cm de altura y 4cm de anchura, y en antiguos cortes de poda, de hasta 5cm de diámetro.

- Inclinación 12º Oeste.
10. **ESTADO GENERAL:**
  - Árbol adulto, con vitalidad media, sin afecciones foliares significativas. Antiguo desmoche de copa en etapas primarias de desarrollo.

11. **OBSERVACIONES:**
  - Interferencia ineludible de la posición arbolada con la maquinaria y operaciones requeridas para la instalación del colector general de saneamiento de EMASESA en esta avenida.

- Inviabilidad de trasplante del ejemplar dada su etapa de desarrollo actual, su porte alterado respecto a la arquitectura natural característica de esta especie, las reducidas dimensiones del alcorque y la presencia de otras canalizaciones subterráneas de servicios próximas al anclaje radicular (alumbrado público).
