**Expediente: 126/2023**

## SOLICITUD DE APEO DE ARBOLADO VIARIO (AP 137-23) PARTE 2ª

**MOTIVO DEL APEO:** Incompatibilidad con obra de EMASESA

1. **FECHA:** 8 de mayo de 2023
2. **SITUACIÓN:** Avenida Las Razas
3. **DISTRITO:** Bellavista-La Palmera
4. **ESPECIE:** *Fraxinus sp.* ID:1204
5. **P.C. (cm):** 56

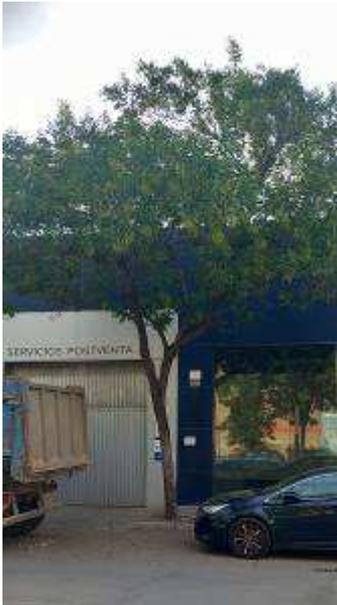
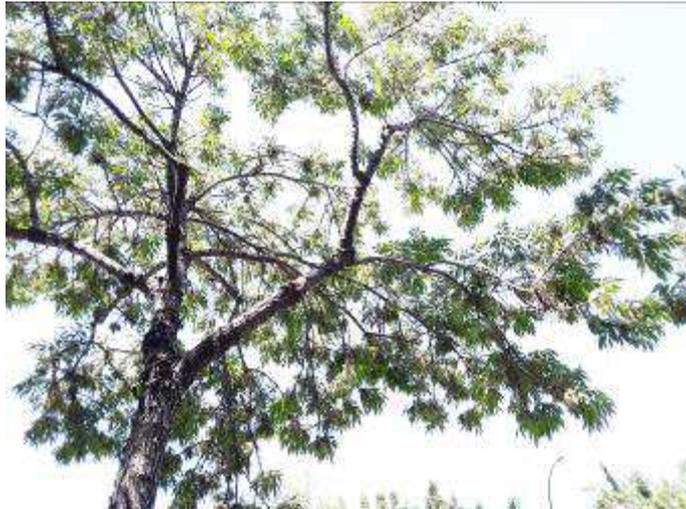
## 12. FOTOGRAFÍAS:

9. **LESIONES GRAVES:**
  - Sin defectos mecánicos de trascendencia estructural: sólo se aprecia madera expuesta en antiguos cortes de poda, de hasta 5cm de diámetro.

- Inclinación 12º Oeste.
10. **ESTADO GENERAL:**
  - Árbol adulto, con vitalidad media, sin afecciones foliares significativas. Antiguo desmoche de copa en etapas primarias de desarrollo.

11. **OBSERVACIONES:**
  - Interferencia ineludible de la posición arbolada con la maquinaria y operaciones requeridas para la instalación del colector general de saneamiento de EMASESA en esta avenida.

- Inviabilidad de trasplante del ejemplar dada su etapa de desarrollo actual, su porte alterado respecto a la arquitectura natural característica de esta especie, las reducidas dimensiones del alcorque y la presencia de otras canalizaciones subterráneas de servicios próximas al anclaje radicular (alumbrado público).
