**Expediente: 404/2024**

SOLICITUD DE APEO DE ARBOLADO (AP-1137-2024) PARTE 1ª  
MOTIVO: INCOMPATIBILIDAD CON OBRA

Código: AP-1137-2024

Ubicación: Parque de Grazalema

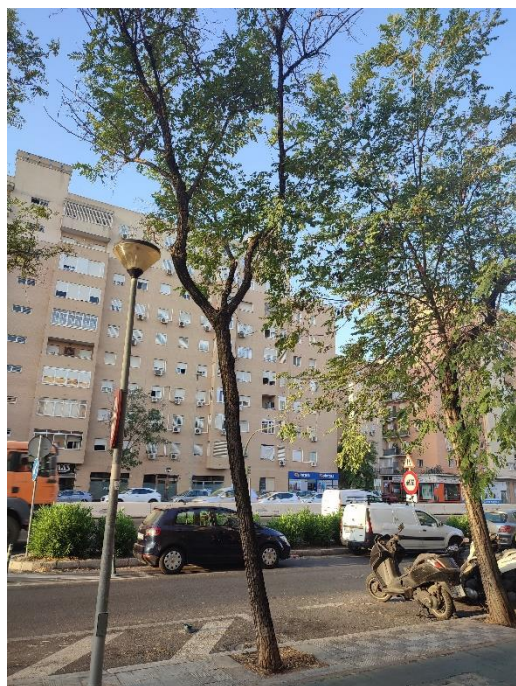
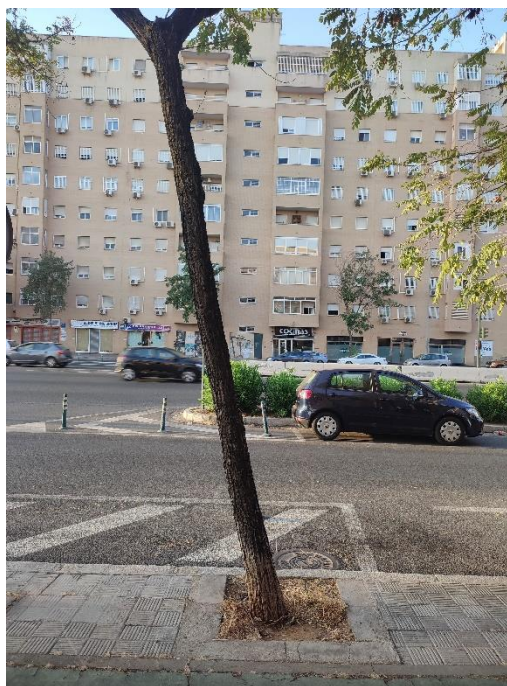
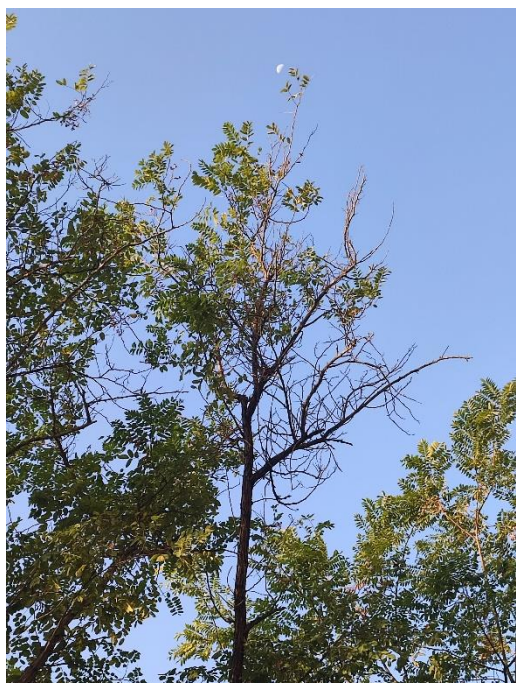
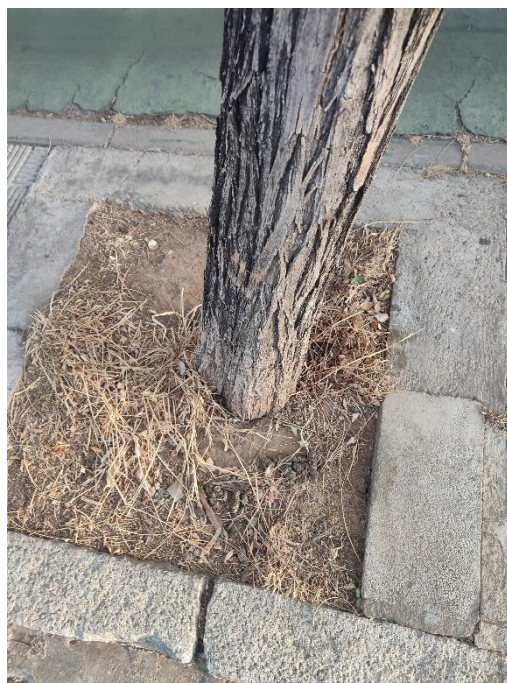
**12. FOTOGRAFÍAS DEL EJEMPLAR:**

8. LATITUD DE ACERADO(m): Más de 6 m
9. LESIONES GRAVES:
  - Copa reducida, con numerosas ramas secas
10. ESTADO GENERAL:
  - Ejemplar con alteraciones graves. Baja vitalidad, copa reducida, con ramas secas. Ligera inclinación de tronco. Cuello enterrado

11. OBSERVACIONES:
  - Interferencia ineludible de la posición arbolada con la obra de construcción de la Línea 3 de Metro de Sevilla, Subtramo II.
  - Los daños que pueden generarse a nivel radicular dada la interferencia de la posición con las obras previstas, tienen capacidad de mermar de forma inmediata la estabilidad del ejemplar, incluso su permanencia.

- Las alteraciones en tronco y copa, baja vitalidad, tamaño y porte del ejemplar hacen considerar inviable su trasplante.
  - El proyecto constructivo incluye la plantación de nuevos ejemplares, como compensación del total de arbolado afectado en este tramo.

*Imágenes del ejemplar con id 116791*

Puesto que la ejecución del proyecto no es compatible con la posición del ejemplar, que no existen alternativas posibles para preservar el árbol afectado y siendo inviable el trasplante del ejemplar, a causa de sus alteraciones, tamaño y porte, se justifica la solicitud de apeo por criterios INCOMPATIBILIDAD CON LA OBRA. Atendiendo a los criterios de renovación/gestión del arbolado del Ayuntamiento de Sevilla, se establecen las medidas compensatorias de restitución de los servicios ecosistémicos que aporta el árbol afectado con nuevas plantaciones.
