ESTUDIO Y VALORACIÓN DE AFECCIÓN SOBRE EL ARBOLADO POR OBRAS. FICHA DE SOLICITUD DE APEO

Código ID arbomap: TTI 113516

Ubicación: Calle Tarso

Árbol: *Tipuana tipu*

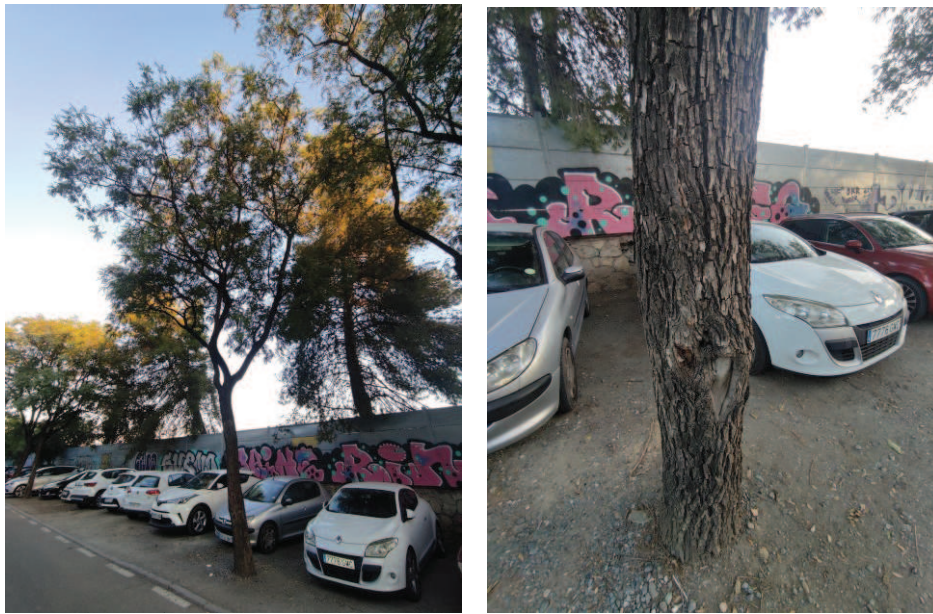
12. FOTOGRAFÍAS:

1. **FECHA TOMA DE DATOS:** 21 de noviembre de 2023
2. **SITUACIÓN:** Calle Tarso.
3. **DISTRITO:** San Pablo-Santa Justa.
4. **ESPECIE:** *Tipuana tipu*. ID: 113516
5. **P.C. (cm):** 94
6. **ALTURA (m):** 11
7. **ALCORQUE (m):**
8. **LATITUD DE ACERADO(m):** Franja de aparcamiento en terrizo. Zona compactada
9. **LESIONES GRAVES:**
 - Cavidad en tronco con duramen visible

Ejemplar adulto con vitalidad normal. Presenta cavidad en tronco con duramen visible y corteza consolidada. Se observan ramillas secas

La edad relativa, tamaño, porte y estado fisiológico del ejemplar suponen que se considere inviable el trasplante en condiciones adecuadas que aseguren su viabilidad futura.
