FICHA DE COMUNICADO APEO DE ARBOLADO VIARIO (AP 1137/25) 1^a PARTE

Código Apeo: AP 1137/25.

UBICACIÓN: 49375 - Corral de las Maravillas. Calle.

FICHA DE COMUNICADO DE APEO DE ARBOLADO VIARIO (AP 1137/25) PARTE 2^a

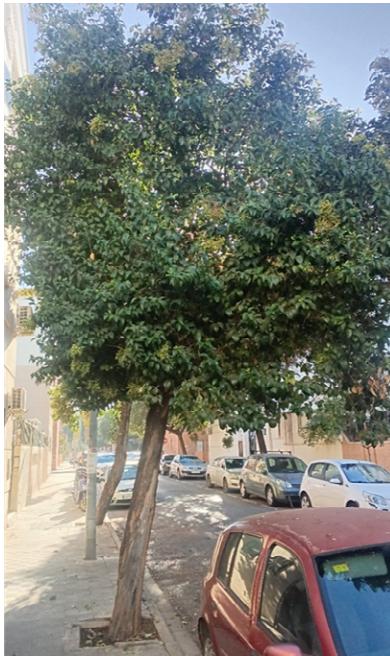
Se trataba de un árbol desvitalizado y ligeramente inclinado en estrecho alcorque sobre acerado con herida desde el cuello/base del tronco hasta su mediación con madera vista/pudrición y pérdida de sección. La copa era esférica tras refaldeo/terciado/apantallado y con tocones/heridas de poda con pudrición -c.f.- en toda su estructura. El día de la inspección se constató que el árbol se balanceaba con el esfuerzo de un brazo.

Vista general: árbol desvitalizado y ligeramente inclinado

Tras la evaluación visual y posterior categorización del nivel de riesgo según la metodología TRAQ, el posible fallo por rotura radicular (caída rotacional) se clasificó como de RIESGO ALTO para peatones en la actualidad. Por lo tanto, se procedió al apeo urgente del ejemplar por fallo inminente del árbol o de una de sus partes, sin que fuera posible otra acción o intervención razonablemente viable que pudiera mitigar dicho riesgo por muy bajo que fuera.

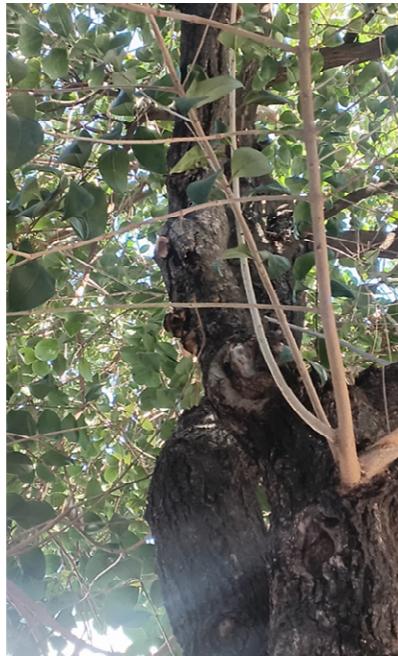
Tocones y heridas de poda

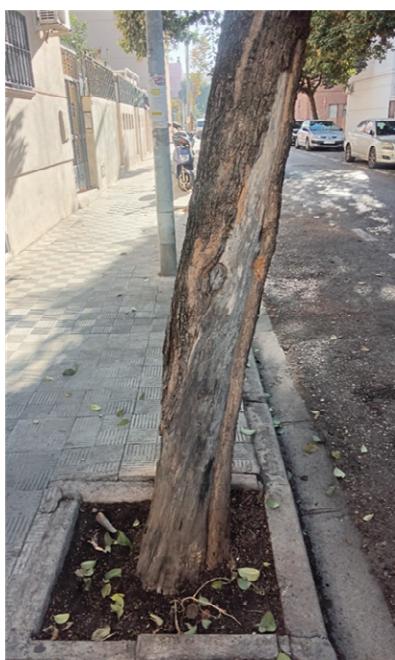
Se trataba de un árbol desvitalizado con herida desde el cuello/base del tronco hasta su mediación con madera vista/pudrición y pérdida de sección. El día de la inspección se constató que el árbol se balanceaba con el esfuerzo de un brazo.

6. LESIONES GRAVES: Importante herida longitudinal en cuello/tronco.

Importante herida desde el cuello/base del tronco hasta su parte superior con madera vista/pudrición/caída y pérdida de sección
