**Expediente: 178/2025**

**SOLICITUD DE APEO DE ARBOLADO VIARIO (AP-631-2025) PARTE 1ª**  
**MOTIVO: GESTIÓN.**

Código: AP-631-2025

Ubicación: Calle Adriano.

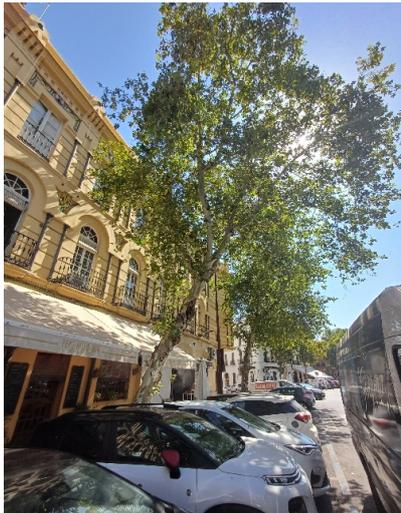
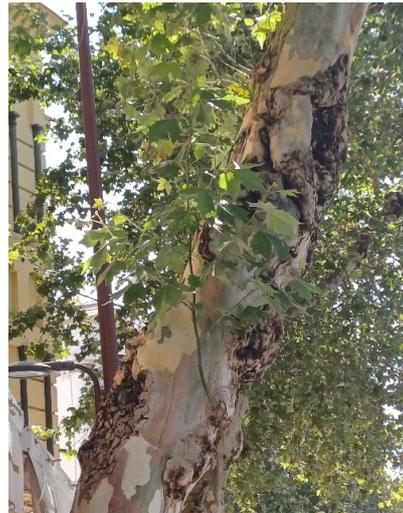
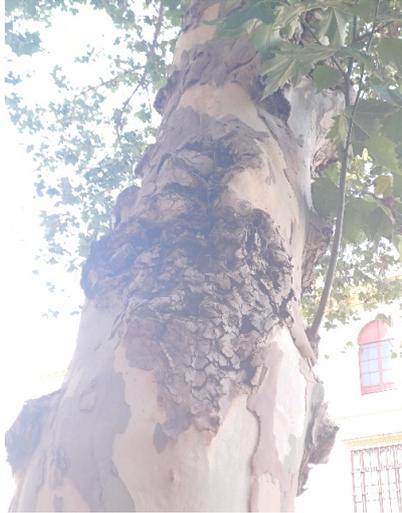
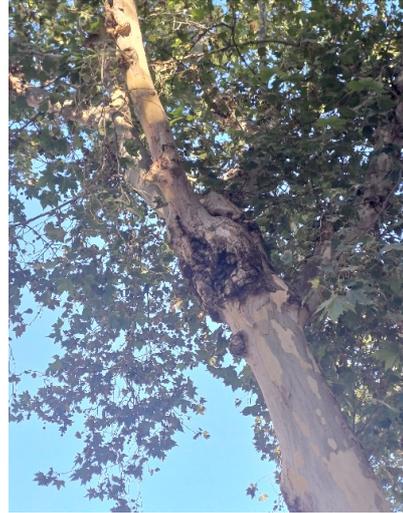
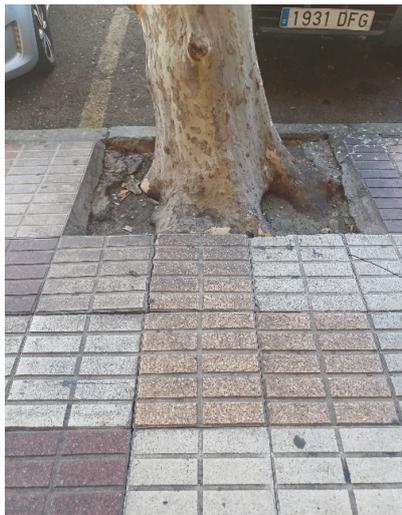
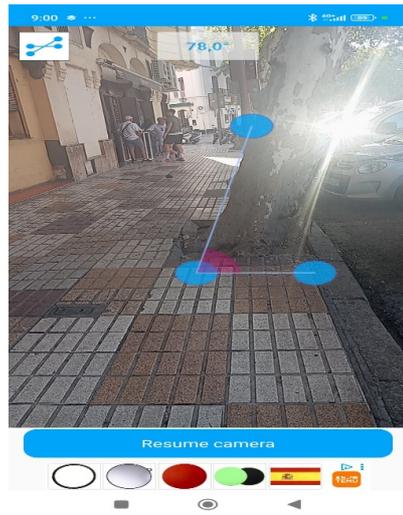
**13. FOTOGRAFÍAS:**

7. **ALTURA (m):** 12
8. **ALCORQUE (m):** Situado en vía peatonal, 0.60 x 0.60.
9. **LATITUD DE ACERADO(m):** Alcorque en acerado de 2.5 m de ancho.
10. **LESIONES GRAVES:**

- Chancros en tronco ocupando más del 50% de su perímetro.
  - Levantamiento del plato radicular.
  - Inclinación de 12° en tronco.
  - Uniones de ejes primarios debilitadas por chancros en zona de compresión.

- Zona apical formada por suplentes con inserciones debilitada por termiteros.
11. **ESTADO GENERAL:**
  - Árbol con distintos defectos estructurales.
  - Estabilidad estructural comprometida.

- Uniones debilitadas en ejes primarios.
  - Ahilamiento en copa con alto coeficiente de alta esbeltez.
  - Inclinación en tronco sin corrección en copa.

- Su estabilidad estructural se verá seriamente comprometida, por la ejecución de obras a nivel de suelo.
- Se generará desadaptación a nivel radicular por la ejecución de dichas obras.
- En conflicto con los distintos servicios que pasan cercanos a su sistema radicular.
- Ejemplar que precisa reiteradas actuaciones.

Tras haber sido informados de las futuras obras que se van a realizar en esta unidad de gestión, hemos procedido a evaluar todos los ejemplares que se van a ver afectados por la ejecución de dichas obras. Este ejemplar en concreto presenta inclinación en tronco de 12º respecto a su vertical. En plato radicular presenta levantamiento en zona de tensión, levantamiento generado por raíz, la cual actúa como contrafuerte para corregir dicha inclinación. En copa no presenta corrección, por lo que nos preocupa su estado a nivel radicular. Ejemplar excesivamente refaldado, mostrando ahilamiento en copa, aumentado tensión en su sistema radicular. Por todo ello se puede ver comprometida seriamente su estabilidad estructural. En tronco presenta chancros con degradación avanzada ocupando casi el 50% de su perímetro. En ejes primarios presenta chancros cercanos a inserciones en zona de compresión debilitando sus uniones. Por todo ello solicitamos su tala para la reposición de éste, aprovechando la ejecución de dichas obras.
