**Expediente: 145/2025**

SOLICITUD DE APEO DE ARBOLADO (AP-565-2025) PARTE 1ª  
MOTIVO: INCOMPATIBILIDAD CON LA OBRA DE LÍNEA 3 METRO SEVILLA SUBTRAMO III

Código: AP-565-2025

Ubicación: Calle Doctor Leal Castaño

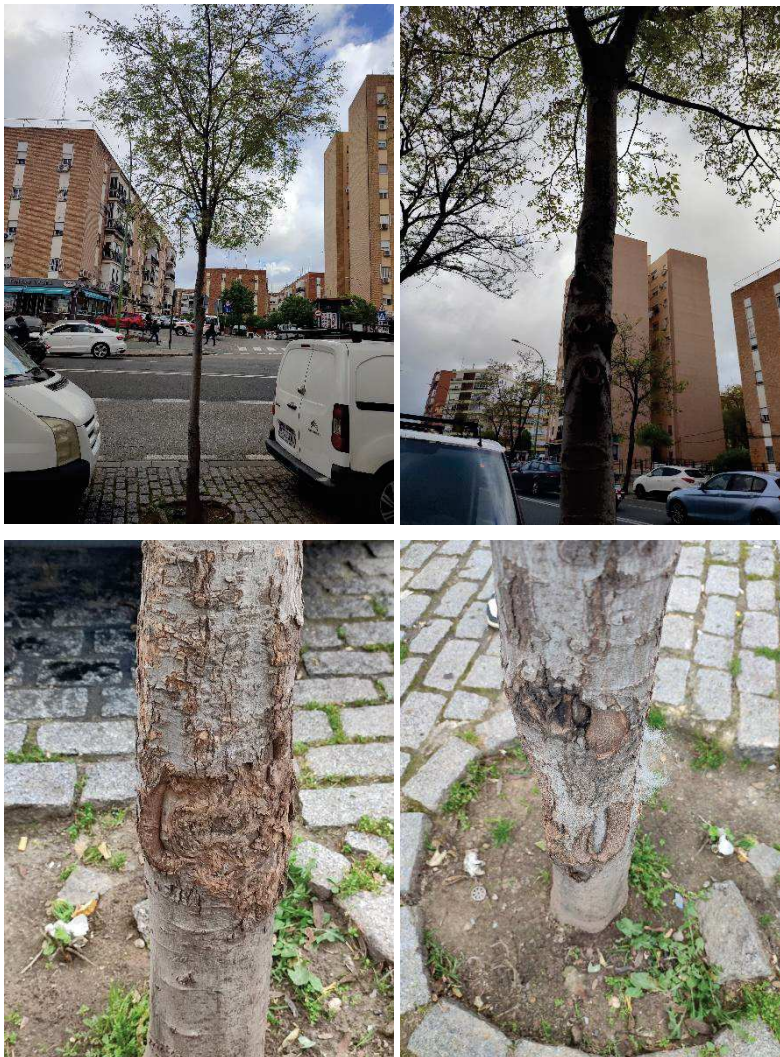
**12. FOTOGRAFÍAS DEL EJEMPLAR:**

8. LATITUD DE ACERADO(m): 4 a 6 m
9. LESIONES GRAVES:
  - Heridas en tronco con ensanchamientos por golpes de vehículos.
  - Cavidades en base y tronco.
10. ESTADO GENERAL:

- Ejemplar alterado, con heridas en tronco y base.
11. OBSERVACIONES:
  - Interferencia ineludible de la posición arbolada con la obra de construcción de la Línea 3 de Metro de Sevilla, Subtramo III: San Lázaro-Macarena.

- Los daños que pueden generarse a nivel radicular dada la interferencia de la posición con las obras previstas, tienen capacidad de mermar de forma inmediata la estabilidad del ejemplar, incluso su permanencia.

- Aunque por su tamaño y edad podría ser trasplantado, las alteraciones en tronco y base, sumadas al estrés que inevitablemente se provoca durante el trasplante, que llevarán a un agravamiento de estas lesiones, hacen considerar inviable su trasplante. Los beneficios ecosistémicos que proporciona este ejemplar serán rápidamente alcanzados (considerando su edad y tamaño), por la nueva plantación prevista.

Imágenes del ejemplar con id 18
