**Expediente: 145/2025**

**“ÚNICO.-** Autorizar el apeo de **un ejemplar de Robinia pseudoacacia con ID nº 20, situado en la Calle Doctor Leal Castaño (AP-568-2025).** De acuerdo con el informe del Servicio Técnico: **MOTIVO DEL APEO:** Incompatibilidad con la obra de línea 3 metro Sevilla Subtramo III. Se solicita autorización para proceder al apeo de un ejemplar de Robinia pseudoacacia con id 20, situado en el Distrito Macarena, en la calle Calle Doctor Leal Castaño, a causa de la ejecución de las obras de construcción de la Línea 3 de Metro de Sevilla-Tramo Norte: Pino Montano-Prado de San Sebastián. Subtramo III: San Lázaro-Macarena, que interfiere de manera ineludible con la posición arbolada, su área crítica de anclaje radicular y copa, comprometiendo irreversiblemente la estabilidad mecánica, la integridad estructural y la viabilidad fisiológica y funcional del árbol. PLAN VE, empresa especializada en arboricultura, ha sido contratada para la valoración del arbolado afectado y la redacción de las fichas de evaluación correspondientes. El ejemplar forma parte de una alineación de viario en alcorque e interfiere con el trazado proyectado del Subtramo III. Los trabajos de obra

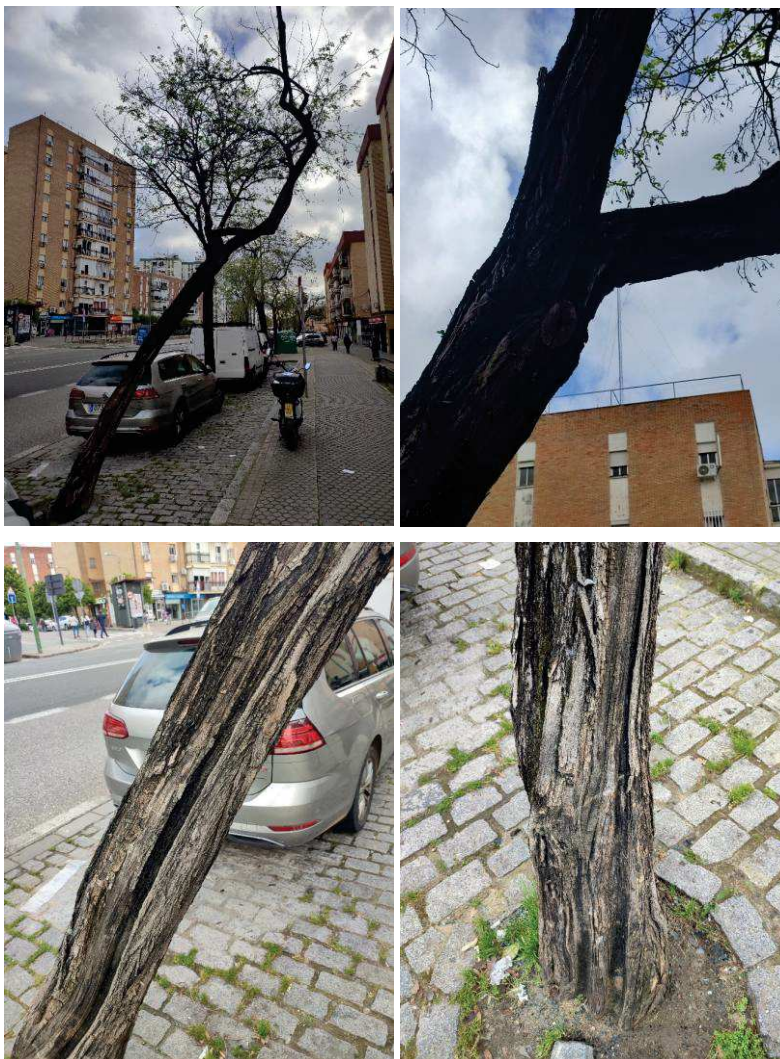
Imágenes del ejemplar con id 20

7. POSICIÓN: alcorque ALCORQUE: 1x1 m
8. LATITUD DE ACERADO(m):
9. LESIONES GRAVES:
  - Inclinación en tronco de 30°.
  - Herida longitudinal en tronco con duramen visible.

- Heridas en cruz con duramen visible.
10. ESTADO GENERAL:
  - El ejemplar presenta alteraciones graves, con un alto grado de inclinación en tronco. Las heridas más importantes se localizan en tronco y cruz.

- Las graves alteraciones en tronco y copa, inclinación, baja vitalidad, tamaño y porte del ejemplar sumados al estrés que inevitablemente se provoca durante el trasplante, hacen considerarlo inviable.
