SOLICITUD DE APEO DE ARBOLADO (AP-572-2025) PARTE 1ª
MOTIVO: INCOMPATIBILIDAD CON LA OBRA DE LÍNEA 3 METRO SEVILLA SUBTRAMO III

Código: AP-572-2025

Ubicación: Avenida Doctor Fedriani

SOLICITUD DE APEO DE ARBOLADO (AP-572-2025) PARTE 2ª
MOTIVO: INCOMPATIBILIDAD CON LA OBRA DE LÍNEA 3 METRO SEVILLA SUBTRAMO III

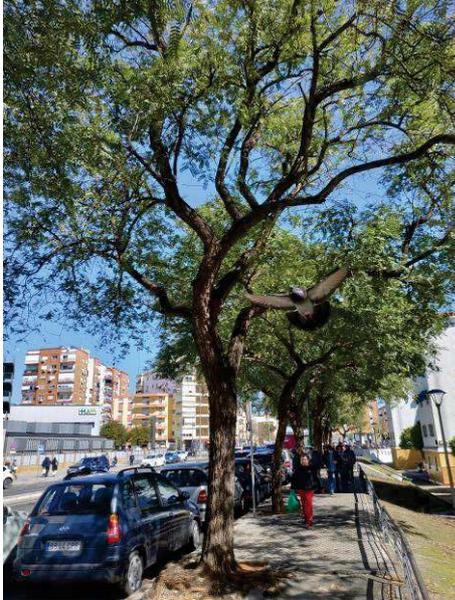
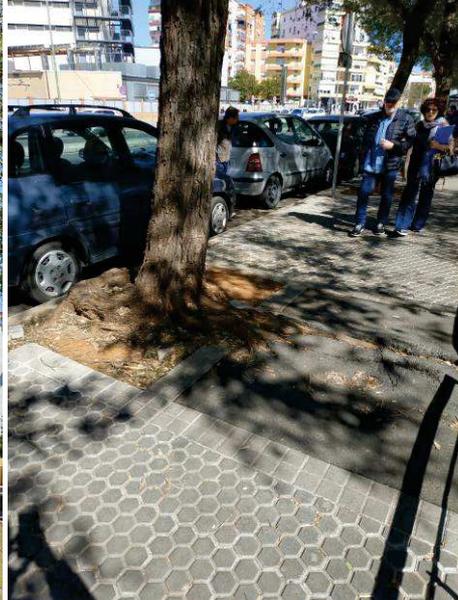
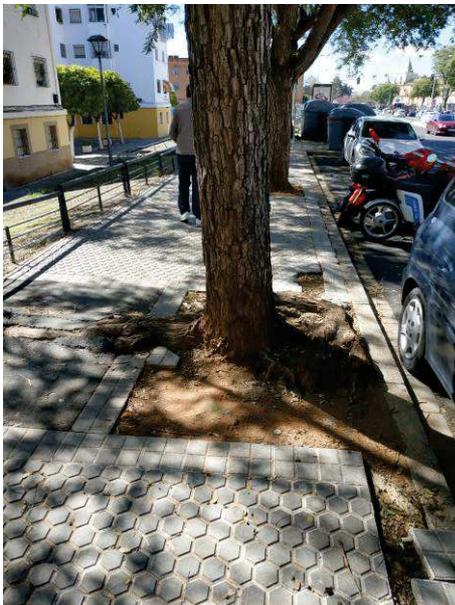
Imágenes del ejemplar con id 125593

8. LATITUD DE ACERADO(m): 2 a 4 m
9. LESIONES GRAVES:
 - Peana formada por raíces mecánicas.
10. ESTADO GENERAL:
 - Ejemplar con alteraciones. Las raíces mecánicas forman una peana en la base del ejemplar. Se observan heridas y una de las raíces mecánicas ha levantado el acerado. Presenta heridas por cortes de poda y pequeñas ramillas secas.

- La edad relativa, tamaño, porte y alteraciones del ejemplar hacen considerar inviable su trasplante.

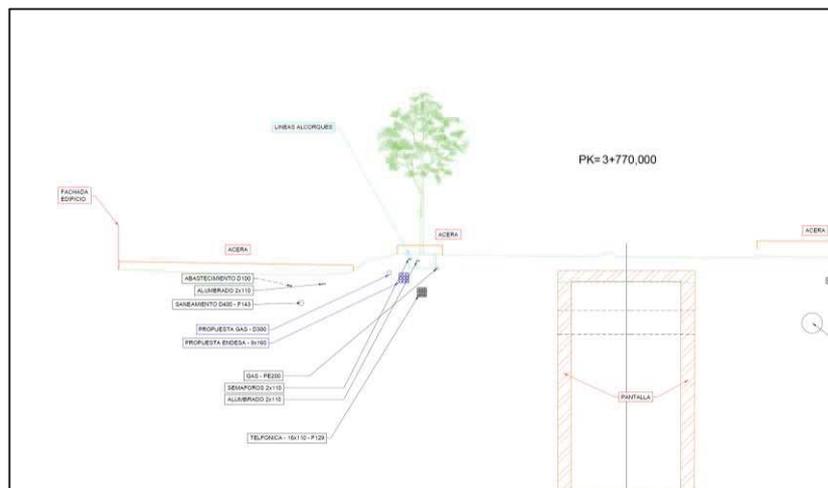
14. DETALLE CONSTRUCTIVO DE LA INTERFERENCIA

El ejemplar forma parte de una alineación de viario en alcorque e interfiere con el trazado proyectado del Subtramo III. Los trabajos de obra civil que deben realizarse para la instalación de las redes de servicios, provocarán afecciones e interferencias insalvables con el ejemplar. Las líneas existentes de Endesa (actualmente en calzada de tráfico Norte-Sur) se ven afectadas por la geometría de la estación y tiene que ser repuestas por fuera de la huella propuesta y de las pantallas exteriores de la estación. Las líneas propuestas no caben en la acera del Hospital y el único corredor posible, para instalar los nuevos conductos y cables de Endesa, es la acera este de Dr. Fedriani donde se encuentra actualmente las Tipuanas. Debido al desnivel existente con los edificios la única solución posible es instalar los conductos/cables de Endesa en la acera existente donde se encuentran las Tipuanas. Por tanto, se provoca una incompatibilidad ineludible de los trabajos con la posición arbolada.

11. OBSERVACIONES:
 - Interferencia ineludible de la posición arbolada con el único corredor posible, para instalar los nuevos conductos y cables de Endesa en la obra de construcción de la Línea 3 de Metro de Sevilla, Subtramo III: San Lázaro-Macarena.
