AP-617-2025  
CAF

**FICHA DE COMUNICADO DE APEO DE ARBOLADO VIARIO (AP617/25) PARTE 1ª**

ID: 286  
Código Apeo: AP617/25  
UBICACIÓN: Avda. de los Gavilanes  
Árbol: *Melia azedarach*  
MOTIVO DEL APEO: Inviabile tras incidencia

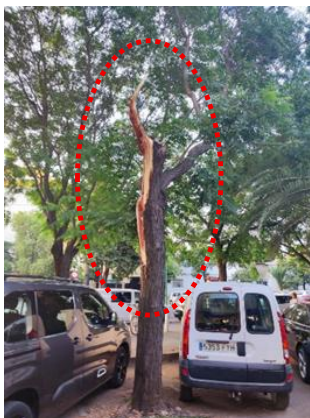
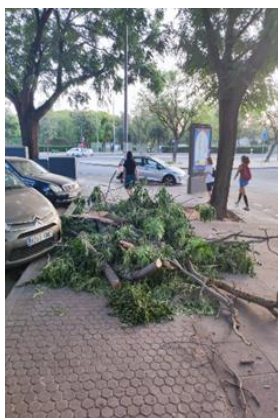
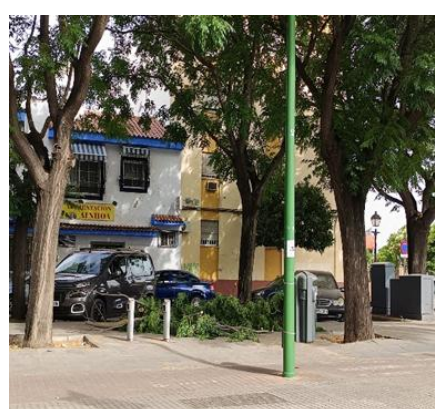
## 9. FOTOGRAFÍAS:

Por la presente se informa que se ha procedido, sin autorización previa, al apeo de un ejemplar maduro de *Melia azedarach*, situado en la Avda. de los Gavilanes, Unidad de Gestión perteneciente al distrito Cerro-Amate, debido al colapso de una rama primaria, en su caída ha provocado el desgarro de la madera del tronco, desde la cruz hasta al menos un metro bajo ella, con pérdida de más de un tercio de la sección transversal del fuste, que queda totalmente expuesta, evidenciando la avanzada pudrición interna del duramen, del tipo 'cúbica o parda' generada por la acción de hongo xilófago, afín a *Laetiporus sulphureus*. La viabilidad del ejemplar se encuentra irreversiblemente comprometida a medio plazo tras la fractura del eje, puesto que la copa resulta gravemente desestructurada, la reducción de la cobertura foliar y funcionalidad ecosistémica del árbol es sustancial, y se espera la rápida colonización fúngica y degradación mecánica de la madera expuesta en la lesión por desgarro. La rama cae sobre zona habilitada para el estacionamiento de vehículos, sin que nos consten daños.

6. **LESIONES GRAVES:** Rotura del eje principal remanente, con desgarro extendido de forma descendente hacia el tronco, abarcando un 50% de la sección transversal. Pudrición interna avanzada, con descomposición total del duramen, visible en la zona del fallo y con progresión a lo largo del tronco. Tras la pérdida del 70% del volumen original de copa, esta queda descompensada.

7. **ESTADO GENERAL:** Árbol maduro, con porte severamente alterado por el antiguo desmoche de copa y las reiteradas podas de terciado.
8. **OBSERVACIONES:** Especie (*Melia azedarach*) con tendencia a la descomposición del duramen por pudrición del tipo 'parda o cúbica' debido a la afección del hongo xilófago (o afín a) *Laetiporus sulphureus*, sin síntomas externos visibles de la degradación fúngica interna de los tejidos, ni emisión de madera de reacción (a diferencia de la pudrición del tipo 'blanca o fibrosa'), ni presencia de cuerpos fructíferos (sólo se aprecia el micelio del hongo xilófago en la madera central en descomposición). Obras en el entorno, modificaciones del acerado circundante y alcorque ampliado, sin registro de la intervención, según lo detectado en la inspección de octubre de 2020.
