SOLICITUD DE APEO DE ARBOLADO (AP-439-25) PARTE 1ª

Código ID: 7097

UBICACIÓN: Calle Augusto Peyre

MOTIVO DEL APEO: DAÑOS EN PAVIMENTO

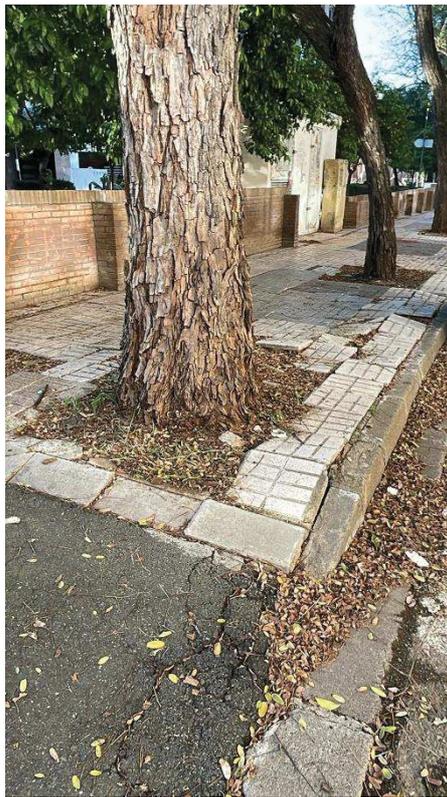
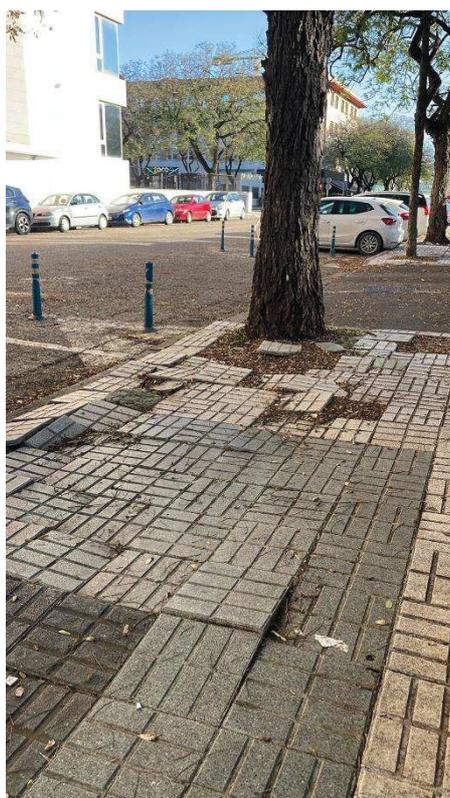
Visión general del árbol:

Daños en raíces superficiales

Se trata de un ejemplar en vía pública que está generando afectaciones considerables en el pavimento, provocando levantamiento de la solería y deformaciones del pavimento, provocado principalmente por las raíces de este árbol. Esto genera un riesgo considerable para el tránsito peatonal por el acerado de dicha vía, principalmente caídas y posibles accidente.

Puesto que la ejecución de una obra de la GUMA no es compatible con la posición del ejemplar, y siendo conocedores que no existe alguna otra alternativa viable, se justifica la solicitud el apeo del ejemplar por DAÑOS EN PAVIMENTO.
