SOLICITUD DE APEO DE ARBOLADO (AP-440-25) PARTE 1ª

Código ID: 7099

UBICACIÓN: Calle Augusto Peyre

MOTIVO DEL APEO: DAÑOS EN PAVIMENTO

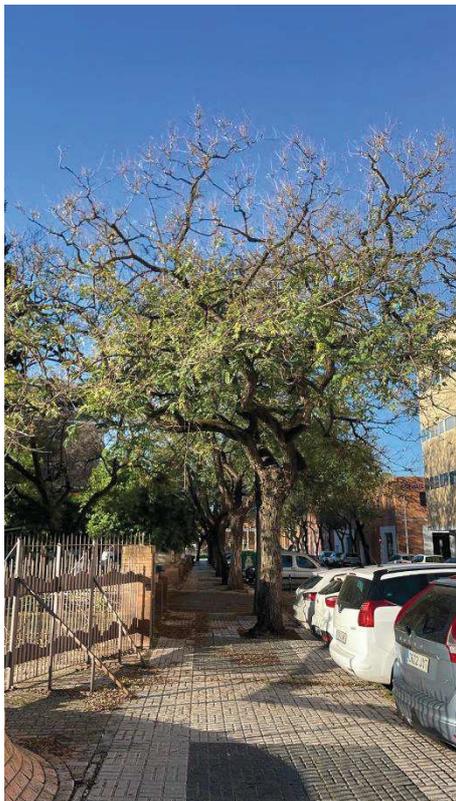
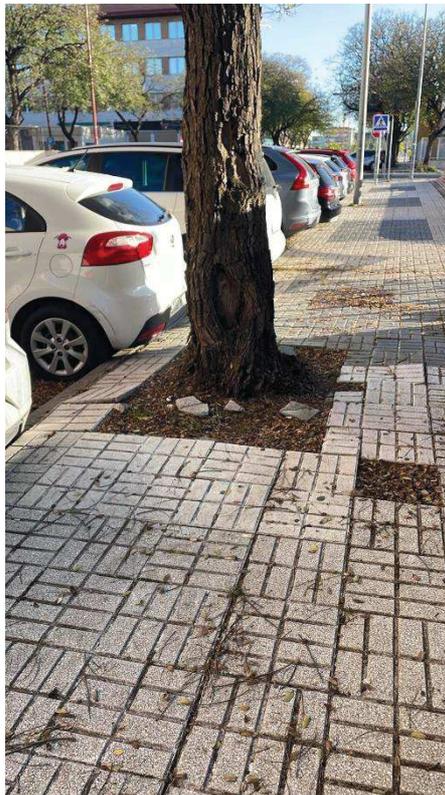
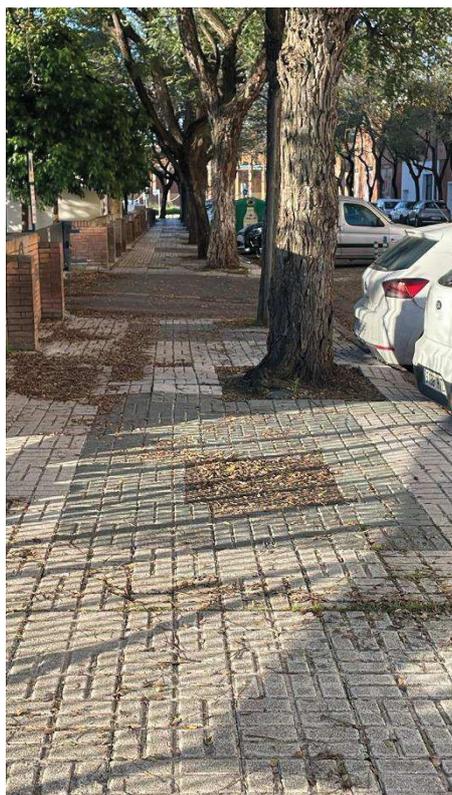
Visión general del árbol:

Daños en raíces superficiales

Se trata de un ejemplar en vía pública que está generando afectaciones considerables en el pavimento, provocando levantamiento de la solería y deformaciones del pavimento, provocado principalmente por las raíces de este árbol. Esto genera un riesgo considerable para el tránsito peatonal por el acerado de dicha vía, principalmente caídas y posibles accidente.

Puesto que la ejecución de una obra de la GUMA no es compatible con la posición del ejemplar, y siendo conocedores que no existe alguna otra alternativa viable, se justifica la solicitud el apeo del ejemplar por DAÑOS EN PAVIMENTO.
