SOLICITUD DE APEO DE ARBOLADO (AP-575-2025) PARTE 1ª
MOTIVO: INCOMPATIBILIDAD CON LA OBRA DE LÍNEA 3 METRO SEVILLA SUBTRAMO III

Código: AP-575-2025

Ubicación: Avenida Doctor Fedriani

SOLICITUD DE APEO DE ARBOLADO (AP-575-2025) PARTE 2ª
MOTIVO: INCOMPATIBILIDAD CON LA OBRA DE LÍNEA 3 METRO SEVILLA SUBTRAMO III

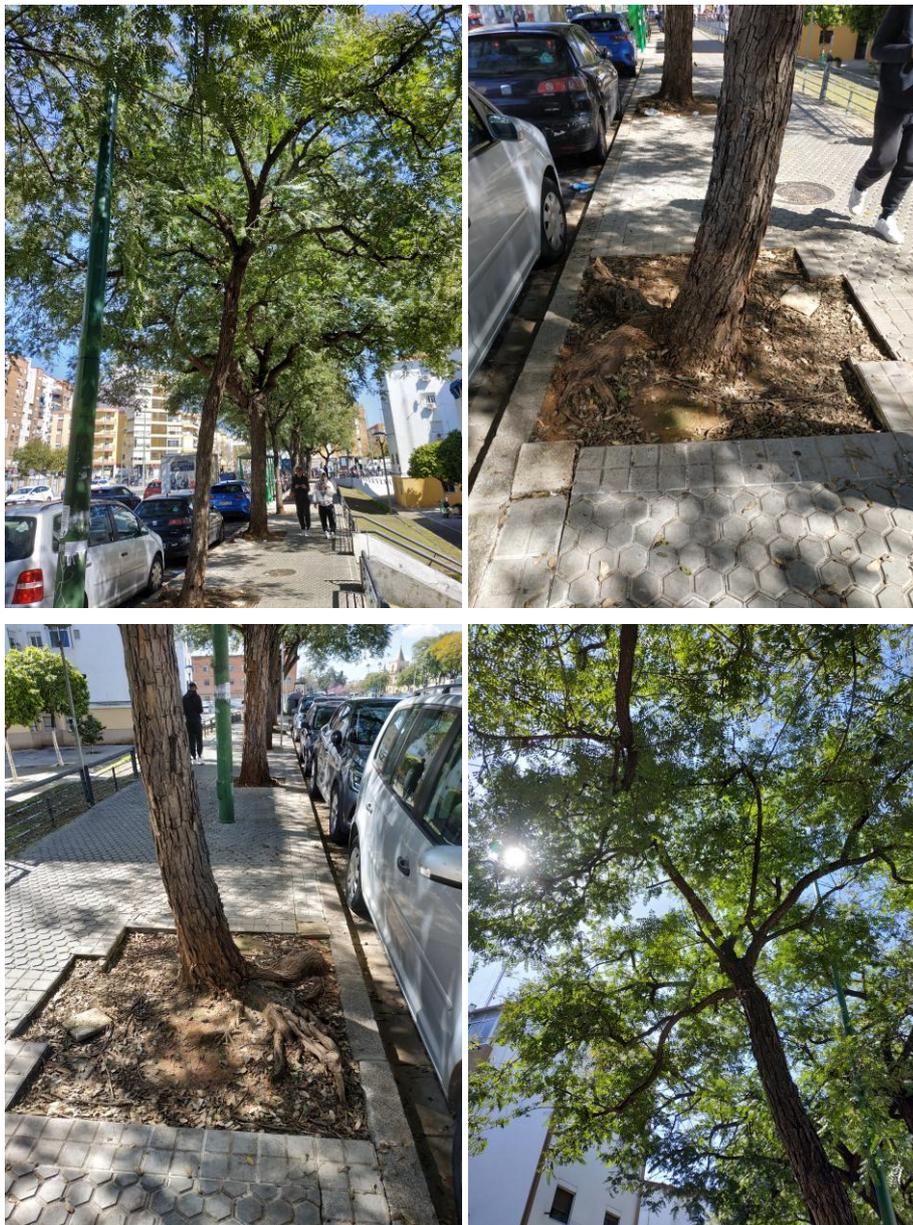
12. FOTOGRAFÍAS DEL EJEMPLAR:

8. LATITUD DE ACERADO(m): 2 a 4 m
9. LESIONES GRAVES:
10. ESTADO GENERAL:
 - Ejemplar con vitalidad normal. Raíces mecánicas visibles con heridas y cortes. Heridas por cortes de poda

Imágenes del ejemplar con id 125598

Puesto que la ejecución del proyecto no es compatible con la posición del ejemplar, que no existen alternativas viables para preservar el árbol afectado, y siendo inviable el trasplante del ejemplar, a causa de su tamaño y porte, se justifica la solicitud de apeo por motivo de INCOMPATIBILIDAD CON LA OBRA. Atendiendo a los criterios de renovación/gestión del arbolado del Ayuntamiento de Sevilla, se establecen las medidas compensatorias de restitución de los servicios ecosistémicos que aporta el árbol afectado con nuevas plantaciones en el distrito.

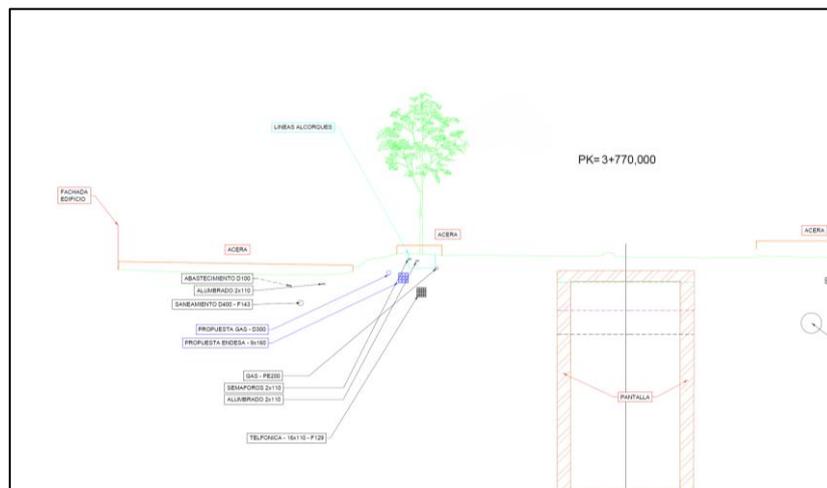
14. DETALLE CONSTRUCTIVO DE LA INTERFERENCIA

11. OBSERVACIONES:
 - Interferencia ineludible de la posición arbolada con el único corredor posible, para instalar los nuevos conductos y cables de Endesa en la obra de construcción de la Línea 3 de Metro de Sevilla, Subtramo III: San Lázaro-Macarena.

- Los daños que pueden generarse a nivel radicular dada la interferencia de la posición con las obras previstas, tienen capacidad de mermar de forma inmediata la estabilidad del ejemplar, incluso su permanencia.
