**Expediente: 131/2025**

**SOLICITUD DE APEO DE ARBOLADO VIARIO (AP-469-2025) PARTE 1ª**  
**MOTIVO: GESTIÓN.**

Código: AP-469-2025

Ubicación: 50883. Virgen de Todos los Santos.

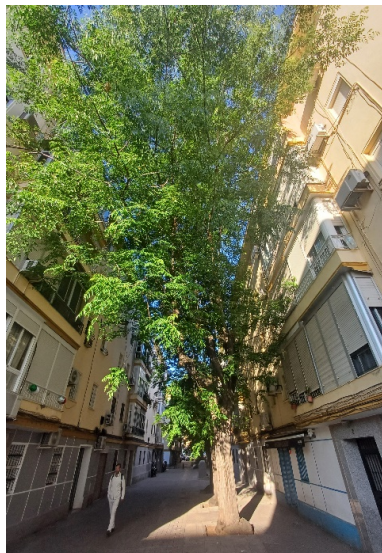
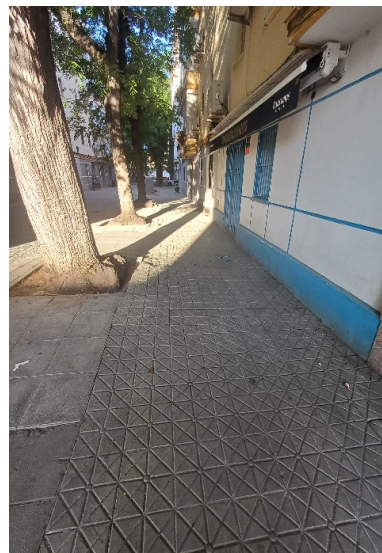
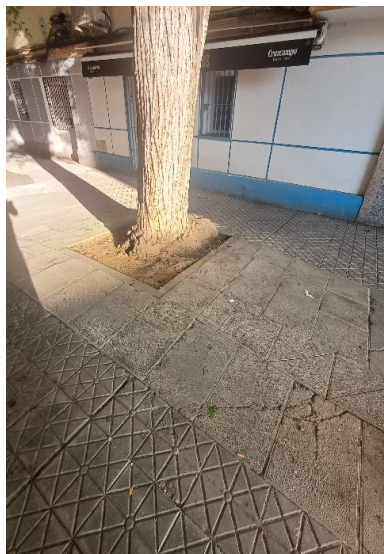
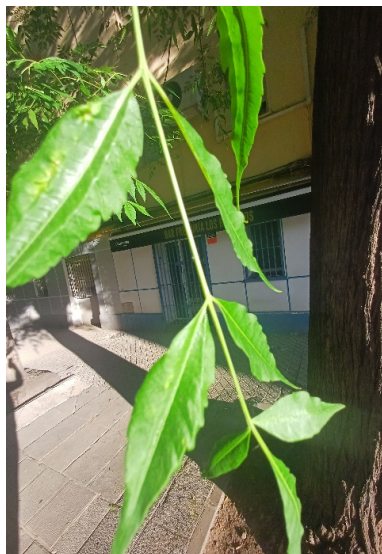
### 13. FOTOGRAFÍAS:

Se solicita apeo. Tras reiteradas inspecciones y realizándose un seguimiento en los últimos años de esto ejemplares, situados en esta unidad de gestión. Se determinan fitopatologías, daños estructurales e incompatibilidad con el entorno en esta especie. Ejemplares afectados por distintas fitopatologías las cuales se hacen incontrolable, dada la humedad que se genera en esta unidad de gestión, al encontrarse sombría y con poca luz solar. Todo ello con el incremento de las temperaturas hace que proliferen distintas plagas. Plagas como Mosca Blanca "*Aleyrodidae*", Araña Roja "*Eutetranychus orientalis*" y Cochinilla algodonosa "*Maconellicoccus hirsutus*", siendo esta ultima la que mayor conflicto crea, al generar abundante melaza la cual impregna la zona peatonal y el edificio adyacente. Por otra parte, estos ejemplares se encuentran a escasos 2.5 m de fachada, dada sus dimensiones están en contacto permanente con los edificios adyacentes. Por ello a lo largo de los años han recibido reiteradas podas de desmoche, generando distintos defectos estructurales. A causa de estos defectos, estos ejemplares muestran un alto porcentaje de incidencias y precisan reiteradas actuaciones de conservación. En suelo presentan levantamientos en el plato radicular, causando abultamientos, roturas y grietas en suelo. Por todo ello se solicita la tala del ejemplar para proceder al reacondicionamiento y sustitución del ejemplar por otro de otra especie, la cual se adapte a este marco de plantación.

1. **FECHA:** 19 de mayo de 2025
2. **SITUACIÓN:** Calle Virgen de Todos los Santos
3. **Distrito:** Los Remedios.
4. **ESPECIE:** Melia azedarach
5. **ID:** 14
6. **P.C. (c.m):** 165
7. **ALTURA (m):** 15
8. **ALCORQUE (m):** alcorque de 1 x 1.
9. **LATITUD DE ACERADO (m):** Alcorque en alineación. En zona peatonal al mismo nivel.
10. **LESIONES GRAVES:**
  - Fitopatologías.
  - Cortezas incluidas.
  - Ahilamiento en la parte superior de su copa.
  - Uniones debilitadas en suplentes los cuales forman su copa.
  - Levantamiento del plato radicular.
11. **ESTADO GENERAL:**
  - Afectado por distintas fitopatologías.
  - Defectos estructurales.
  - Alcorque reducido.
12. **OBSERVACIONES:**
  - Distintas fitopatologías.
  - Levantamiento del plato radicular.
  - Conflicto con edificio adyacente.
  - Porcentaje alto de incidencia.

**“ÚNICO.-** Autorizar el apeo de **un ejemplar de Melia azedarach con ID nº 14, situado en la calle Virgen de Todos los Santos (AP-469-2025).** De acuerdo con el informe del Servicio Técnico: **MOTIVO DEL APEO:** Gestión. Se solicita autorización para proceder al apeo de un ejemplar de Melia azedarach con ID 14, situado en el distrito de Los Remedios, en Calle Virgen de Todos los Santos. Se solicita apeo. Tras reiteradas inspecciones y realizándose un seguimiento en los últimos años de esto ejemplares, situados en esta unidad de gestión. Se determinan fitopatologías, daños estructurales e incompatibilidad con el entorno en esta especie. Ejemplares afectados por distintas fitopatologías las cuales se hacen incontrolable, dada la humedad que se genera en esta unidad de gestión, al encontrarse sombría y con poca luz solar. Todo ello con el incremento de las temperaturas hace que proliferen distintas plagas. Plagas como Mosca Blanca “Aleyrodidae”, Araña Roja “Eutetranychus orientalis” y Cochinilla algodonosa “Maconellicoccus hirsutus”, siendo esta ultima la que mayor conflicto crea, al generar abundante melaza la cual impregna la zona peatonal y el edificio adyacente. Por otra parte, estos ejemplares se encuentran a escasos 2.5 m de fachada, dada sus dimensiones están en contacto permanente con los edificios adyacentes. Por ello a lo largo de los años han recibido reiteradas podas de desmoche, generando distintos defectos estructurales. A causa de estos defectos, estos ejemplares muestran un alto porcentaje de incidencias y precisan reiteradas actuaciones de conservación. En suelo presentan levantamientos en el plato radicular, causando abultamientos, roturas y grietas en suelo. Por todo ello se solicita la tala del ejemplar para proceder al reacondicionamiento y sustitución del ejemplar por otro de otra especie, la cual se adapte a este marco de plantación. **ESTADO GENERAL:** Afectado por distintas fitopatologías. Defectos estructurales. Alcorque reducido. **OBSERVACIONES:** Distintas fitopatologías. Levantamiento del plato radicular. Conflicto con edificio adyacente. Porcentaje alto de incidencia.”.
