SOLICITUD DE APEO DE ARBOLADO VIARIO (AP-475-2025) PARTE 1ª
MOTIVO: GESTIÓN.

Código: AP-475-2025

Ubicación: 50883. Virgen de Todos los Santos.

SOLICITUD DE APEO DE ARBOLADO VIARIO (AP-475-2025) PARTE 2ª

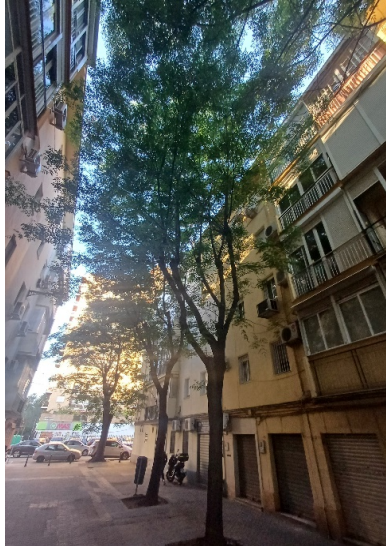
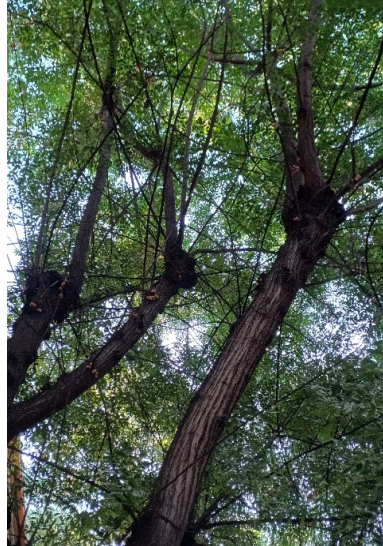
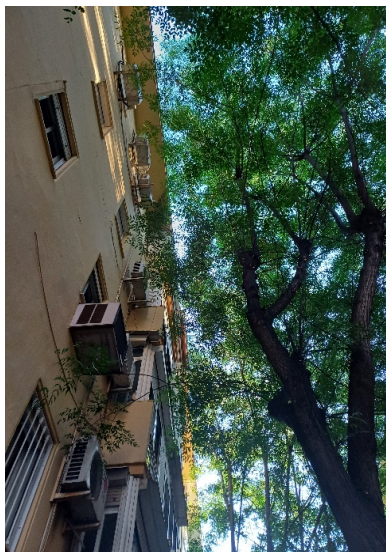
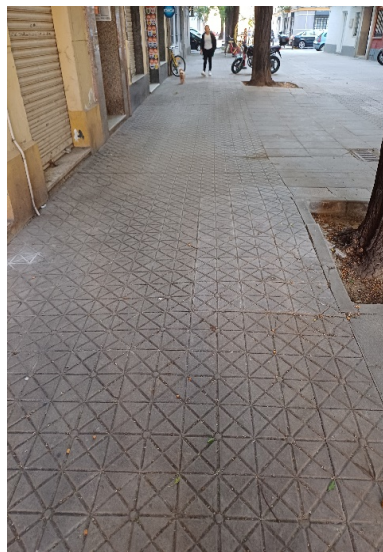
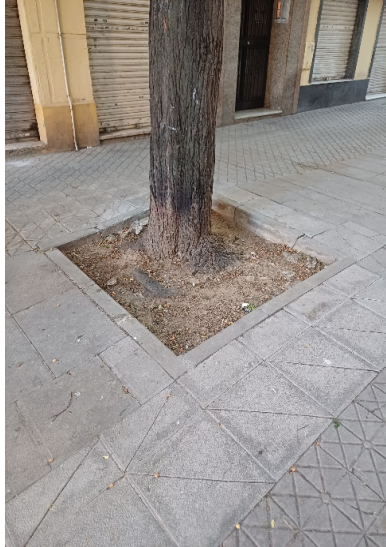
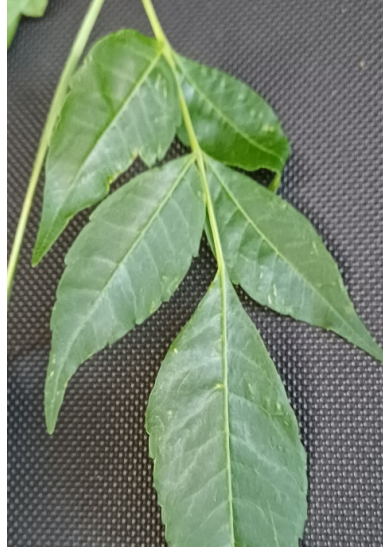
13. FOTOGRAFÍAS:

Se solicita apeo. Tras reiteradas inspecciones y realizándose un seguimiento en los últimos años de esto ejemplares, situados en esta unidad de gestión. Se determinan fitopatologías, daños estructurales e incompatibilidad con el entorno en esta especie. Ejemplares afectados por distintas fitopatologías las cuales se hacen incontrolable, dada la humedad que se genera en esta unidad de gestión, al encontrarse sombría y con poca luz solar. Todo ello con el incremento de las temperaturas hace que proliferen distintas plagas. Plagas como Mosca Blanca "*Aleyrodidae*", Araña Roja "*Eutetranychus orientalis*" y Cochinilla algodonosa "*Maconellicoccus hirsutus*", siendo esta ultima la que mayor conflicto crea, al generar abundante melaza la cual impregna la zona peatonal y el edificio adyacente. Por otra parte, estos ejemplares se encuentran a escasos 2.5 m de fachada, dada sus dimensiones están en contacto permanente con los edificios adyacentes. Por ello a lo largo de los años han recibido reiteradas podas de desmoche, generando distintos defectos estructurales. A causa de estos defectos, estos ejemplares muestran un alto porcentaje de incidencias y precisan reiteradas actuaciones de conservación. En suelo presentan levantamientos en el plato radicular, causando abultamientos, roturas y grietas en suelo. Por todo ello se solicita la tala del ejemplar para proceder al reacondicionamiento y sustitución del ejemplar por otro de otra especie, la cual se adapte a este marco de plantación.

1. **FECHA:** 19 de mayo de 2025
2. **SITUACIÓN:** Calle Virgen de Todos los Santos
3. **Distrito:** Los Remedios.
4. **ESPECIE:** Melia azedarach
5. **ID:** 3
6. **P.C. (c.m):** 128
7. **ALTURA (m):** 15
8. **ALCORQUE (m):** alcorque de 1 x 1.
9. **LATITUD DE ACERADO (m):** Alcorque en alineación. En zona peatonal al mismo nivel.
10. **LESIONES GRAVES:**
 - Fitopatologías.
 - Cortezas incluídas.
 - Ahilamiento en la parte superior de su copa.
 - Uniones debilitadas en suplentes los cuales forman su copa.
 - Levantamiento del plato radicular.
11. **ESTADO GENERAL:**
 - Afectado por distintas fitopatologías.
 - Defectos estructurales.
 - Alcorque reducido.
12. **OBSERVACIONES:**
 - Distintas fitopatologías.
 - Levantamiento del plato radicular.
 - Conflicto con edificio adyacente.
 - Porcentaje alto de incidencia.

Por la presente se solicita autorización para proceder al apeo de un ejemplar *de Melia azedarach* con ID 3, situado en el distrito de Los Remedios, en Calle Virgen de Todos los Santos.
