**Expediente: 131/2025**

**SOLICITUD DE APEO DE ARBOLADO VIARIO (AP-476-2025) PARTE 1ª**  
**MOTIVO: GESTIÓN.**

Código: AP-476-2025

Ubicación: 50883. Virgen de Todos los Santos.

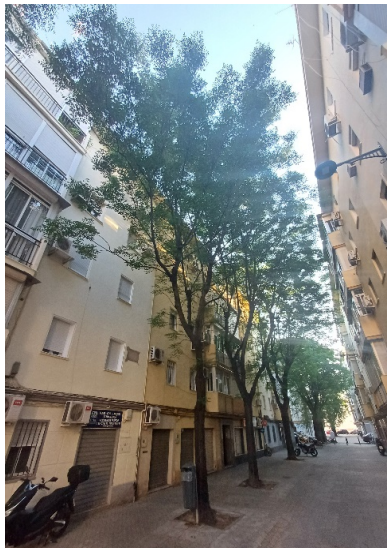
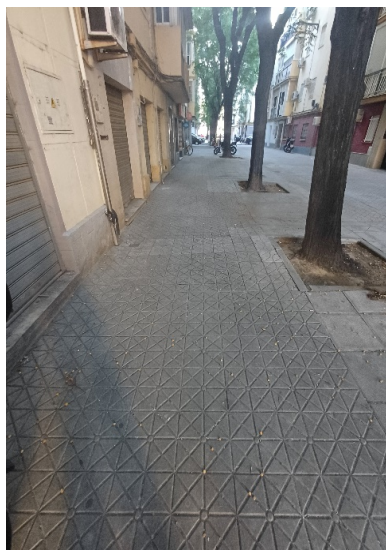
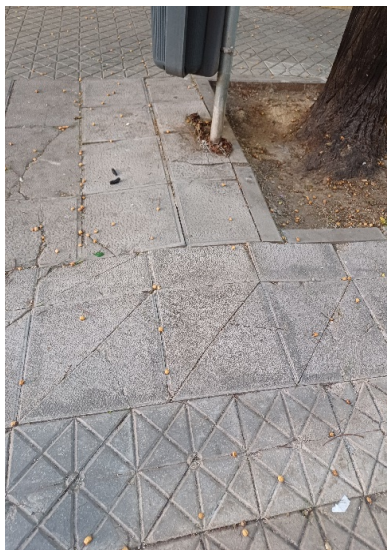
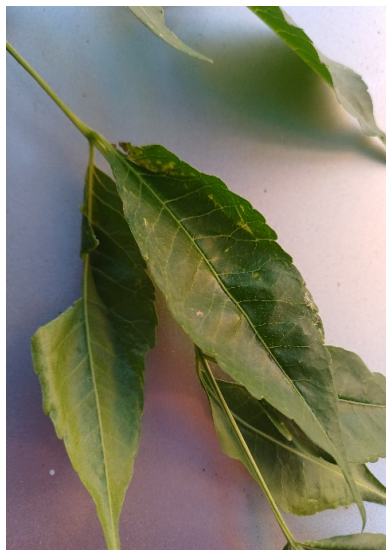
13.FOTOGRAFÍAS:

Se solicita apeo. Tras reiteradas inspecciones y realizándose un seguimiento en los últimos años de esto ejemplares, situados en esta unidad de gestión. Se determinan fitopatologías, daños estructurales e incompatibilidad con el entorno en esta especie. Ejemplares afectados por distintas fitopatologías las cuales se hacen incontrolable, dada la humedad que se genera en esta unidad de gestión, al encontrarse sombría y con poca luz solar. Todo ello con el incremento de las temperaturas hace que proliferen distintas plagas. Plagas como Mosca Blanca "*Aleyrodidae*", Araña Roja "*Eutetranychus orientalis*" y Cochinilla algodonosa "*Maconellicoccus hirsutus*", siendo esta ultima la que mayor conflicto crea, al generar abundante melaza la cual impregna la zona peatonal y el edificio adyacente. Por otra parte, estos ejemplares se encuentran a escasos 2.5 m de fachada, dada sus dimensiones están en contacto permanente con los edificios adyacentes. Por ello a lo largo de los años han recibido reiteradas podas de desmoche, generando distintos defectos estructurales. A causa de estos defectos, estos ejemplares muestran un alto porcentaje de incidencias y precisan reiteradas actuaciones de conservación. En suelo presentan levantamientos en el plato radicular, causando abultamientos, roturas y grietas en suelo. Por todo ello se solicita la tala del ejemplar para proceder al reacondicionamiento y sustitución del ejemplar por otro de otra especie, la cual se adapte a este marco de plantación.

1. **FECHA:** 19 de mayo de 2025
2. **SITUACIÓN:** Calle Virgen de Todos los Santos
3. **Distrito:** Los Remedios.
4. **ESPECIE:** Melia azedarach
5. **ID:** 2
6. **P.C. (c.m):** 118
7. **ALTURA (m):** 14.5
8. **ALCORQUE (m):** alcorque de 1 x 1.
9. **LATITUD DE ACERADO(m):** Alcorque en alineación. En zona peatonal al mismo nivel.
10. **LESIONES GRAVES:**
  - Fitopatologías.
  - Cortezas incluidas.
  - Ahilamiento en la parte superior de su copa.
  - Uniones debilitadas en suplentes los cuales forman su copa.
  - Levantamiento del plato radicular.
11. **ESTADO GENERAL:**
  - Afectado por distintas fitopatologías.
  - Defectos estructurales.
  - Alcorque reducido.
12. **OBSERVACIONES:**
  - Distintas fitopatologías.
  - Levantamiento del plato radicular.
  - Conflicto con edificio adyacente.
  - Porcentaje alto de incidencia.

**“ÚNICO.-** Autorizar el apeo de **un ejemplar de Melia azedarach con ID nº 2, situado en la calle Virgen de Todos los Santos (AP-476-2025).** De acuerdo con el informe del Servicio Técnico: **MOTIVO DEL APEO:** Gestión. Se solicita autorización para proceder al apeo de un ejemplar de Melia azedarach con ID 2, situado en el distrito de Los Remedios, en Calle Virgen de Todos los Santos. Se solicita apeo. Tras reiteradas inspecciones y realizándose un seguimiento en los últimos años de esto ejemplares, situados en esta unidad de gestión. Se determinan fitopatologías, daños estructurales e incompatibilidad con el entorno en esta especie. Ejemplares afectados por distintas fitopatologías las cuales se hacen incontrolable, dada la humedad que se genera en esta unidad de gestión, al encontrarse sombría y con poca luz solar. Todo ello con el incremento de las temperaturas hace que proliferen distintas plagas. Plagas como Mosca Blanca “Aleyrodidae”, Araña Roja “Eutetranychus orientalis” y Cochinilla algodonosa “Maconellicoccus hirsutus”, siendo esta ultima la que mayor conflicto crea, al generar abundante melaza la cual impregna la zona peatonal y el edificio adyacente. Por otra parte, estos ejemplares se encuentran a escasos 2.5 m de fachada, dada sus dimensiones están en contacto permanente con los edificios adyacentes. Por ello a lo largo de los años han recibido reiteradas podas de desmoche, generando distintos defectos estructurales. A causa de estos defectos, estos ejemplares muestran un alto porcentaje de incidencias y precisan reiteradas actuaciones de conservación. En suelo presentan levantamientos en el plato radicular, causando abultamientos, roturas y grietas en suelo. Por todo ello se solicita la tala del ejemplar para proceder al reacondicionamiento y sustitución del ejemplar por otro de otra especie, la cual se adapte a este marco de plantación. **ESTADO GENERAL:** Afectado por distintas fitopatologías. Defectos estructurales. Alcorque reducido. **OBSERVACIONES:** Distintas fitopatologías. Levantamiento del plato radicular. Conflicto con edificio adyacente. Porcentaje alto de incidencia.”.
