**Expediente: 723/2025**

**SOLICITUD DE APEO DE ARBOLADO (AP-1140-2025) PARTE 1ª****MOTIVO: INCOMPATIBILIDAD CON LA OBRA DE LÍNEA 3 METRO SEVILLA SUBTRAMO III**

Código: AP-1140-2025

Ubicación: Calle San Juan de Ribera

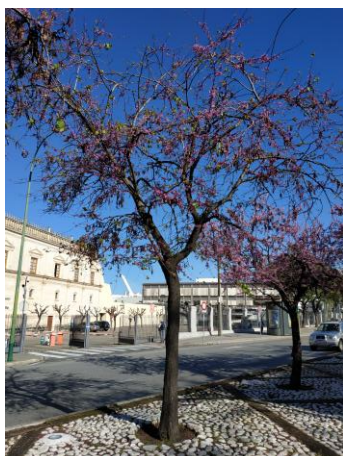
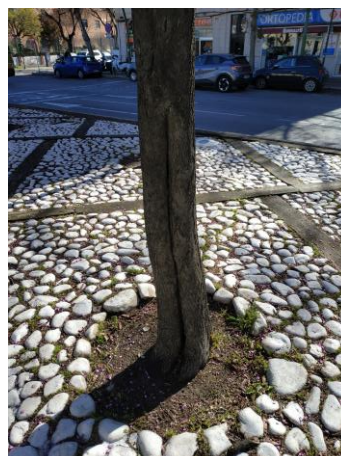
12. FOTOGRAFÍAS DEL EJEMPLAR:

7. POSICIÓN: Alcorque
8. LATITUD DE ACERADO(m):
9. LESIONES GRAVES:
  - Herida longitudinal en tronco
10. ESTADO GENERAL:
  - Ejemplar con vitalidad normal. Presenta herida longitudinal en tronco y heridas en copa por cortes de poda.

11. OBSERVACIONES:
  - Interferencia ineludible de la posición arbolada con la obra de construcción de la Línea 3 de Metro de Sevilla, Subtramo III: San Lázaro-Macarena.

- Los daños que pueden generarse a nivel radicular dada la interferencia de la posición con las obras previstas, tienen capacidad de mermar de forma inmediata la estabilidad del ejemplar, incluso su permanencia.

- La edad relativa, alteraciones y porte del ejemplar hacen considerar inviable su trasplante.
  - El proyecto constructivo incluye la plantación de nuevos ejemplares en el distrito, como compensación del total de arbolado afectado en este tramo.

*Imágenes del ejemplar con id 42*

Puesto que la ejecución del proyecto no es compatible con la posición del ejemplar, que no existen alternativas viables para preservar el árbol afectado, y siendo inviable el trasplante del ejemplar, a causa de sus alteraciones y porte, se justifica la solicitud de apeo por motivo de INCOMPATIBILIDAD CON LA OBRA.
