**Expediente: 286/2025**

**SOLICITUD DE APEO DE ARBOLADO (AP-1180-2025). PARTE 1.**  
**MOTIVO: CRITERIOS DE GESTIÓN**

**ID:** 2512

**Árbol:** *Ulmus pumila*

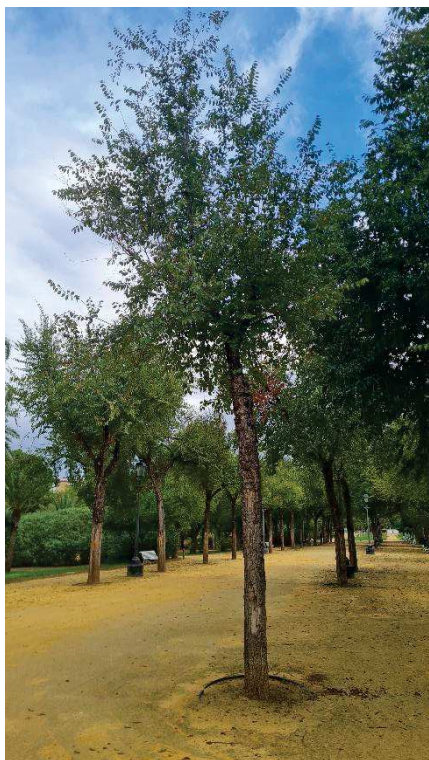
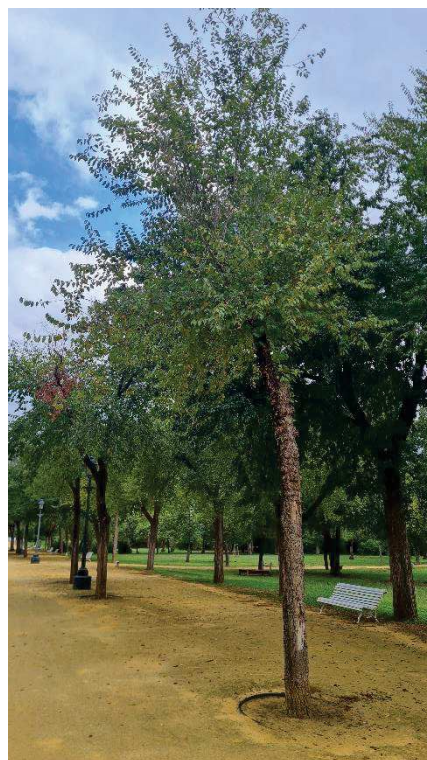
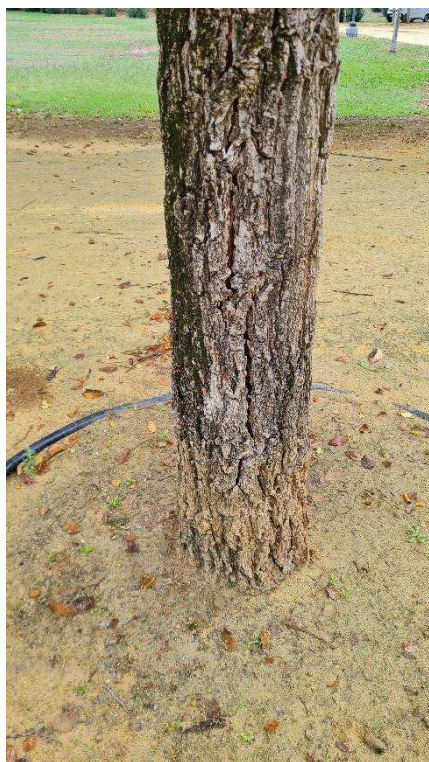
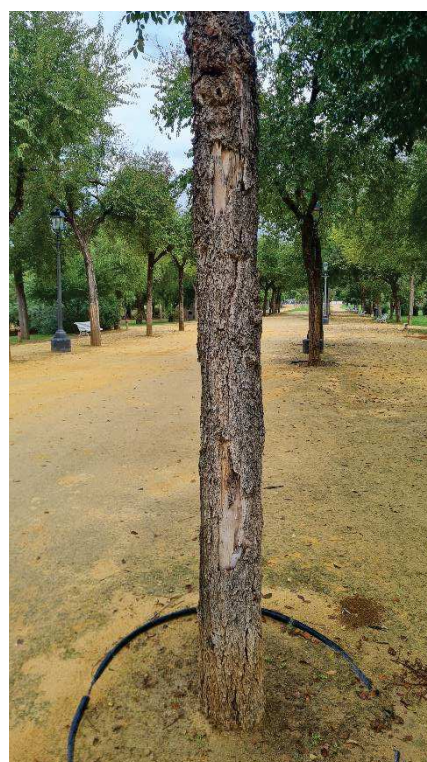
## 12. FOTOGRAFÍAS:

El ejemplar presenta grietas y descortezamiento del tronco severo y decoloración parcial del mismo. Se observa la separación de la madera de reacción del tronco.

Árbol maduro que presenta signos de desvitalización, evidenciados por la decoloración y el descortezamiento severo del tronco, así como por la presencia de grietas de importancia estructural.

Debido a la singularidad de este espacio y al elevado paso de personas, se contempla la reposición del ejemplar por otro de características adecuadas, con el objetivo de restituir las funciones ambientales, paisajísticas y de seguridad en la zona, además de proporcionar servicios ecosistémicos de manera eficiente.
