**Expediente 9/2017**

AP-042-18  
MSB

## COMUNICADO DE APEO DE ARBOLADO VIARIO (AP-42-18) PARTE 2ª

# Formulario de Evaluación Básica de Riesgo de Arbolado

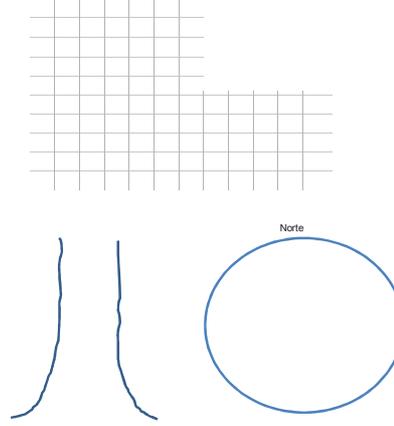
Estado estructural deficiente, con alta probabilidad de rotura del tronco.

El árbol presenta una estructura muy débil al tener dañado el tronco longitudinalmente, la rotura es inminente. Por su situación en una zona de aparcamiento, con muy probable caída hacia esta y la calza, se determina que el riesgo del ejemplar en el caso más desfavorable es alto, por lo que no existiendo otras medidas correctoras posibles, se ejecuta el apeo del mismo.

Se ejecuta el apeo de este ligustrum por el riesgo alto e inminente de rotura de tronco y caída de la copa entera y parte de este hacia una zona de aparcamiento o la calzada.
