**Expediente: 223/2018**

AP-678-18  
MSB

**FICHA DE APEO DE ARBOLADO VIARIO (678-18) PARTE 2ª**

# Formulario de Evaluación Básica de Riesgo de Arbolado

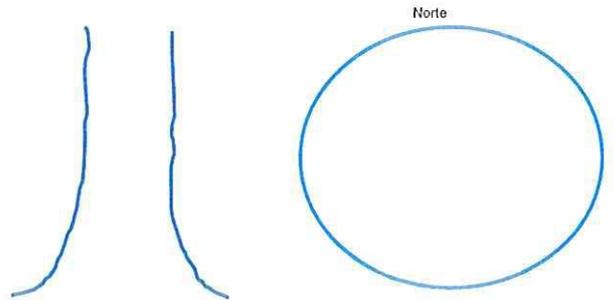
Notas, explicaciones, descripciones: El árbol tiene más del 90% de su copa seca y en progresión, causado posiblemente por Mundulla yellows

Propuestas y/o consejos: Apear el ejemplar por su alto riesgo de causar daños a personas, y su poca posibilidad de supervivencia.
