**Expediente: 537/2019**

**FICHA DE SOLICITUD APEO DE ARBOLADO ZONA VERDE (Código AP-244-2019)**

# Formulario de Evaluación Básica de Riesgo de Arbolado

Cliente: Ayuntamiento de Sevilla. Servicio de Parques y Jardines Fecha: 1-8-2019 Hora: 10:00  
 Dirección/localización árbol: Parque Rectora Rosario Valpuesta (Cross Pirotecnia) ID. Árbol: 73704 Hoja 1 de 2  
 Especie de árbol: *Platanus hispanica* Perímetro: 118 Altura (m): 13 Proyección copa diám. (m): 4  
 Asesor: M<sup>a</sup> Elisa Pegalajar Mondaza Periodo de tiempo: 60 Herramientas utilizadas: Móvil, Arbomap

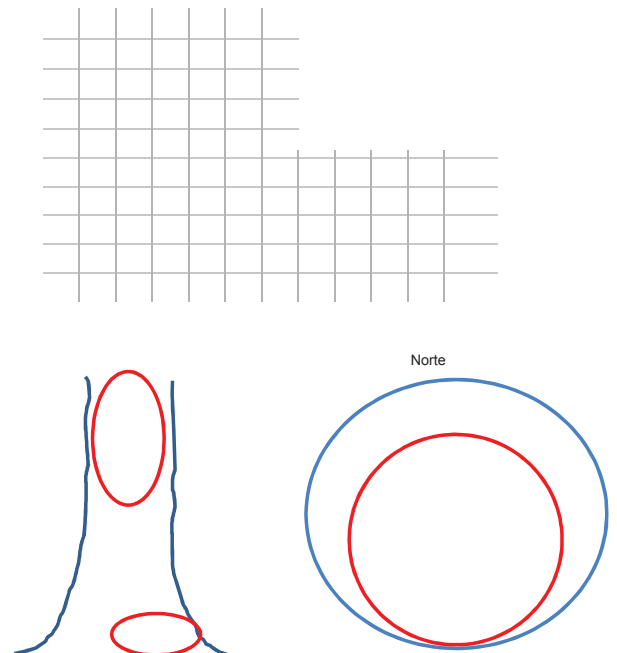
**Notas, explicaciones, descripciones:** El ejemplar presenta gran pudrición y cavidad a lo largo del tronco, así como en la base se aprecia también una cavidad. Presenta cierta inclinación hacia el lado del edificio. Se observa cierta regresión/desvitalización

**Propuestas y/o consejos** Se solicita el apeo debido a la posibilidad de caída de parte del ejemplar sobre personas
