Expediente: 25/2019

"ÚNICO.- Autorizar el apeo de un ejemplar de Olmo (*Ulmus pumila*) con id nº 127.024, situado en la Plaza de Manuel Garrido (AP-952-2018). **LESIONES GRAVES:** Importante heridas y pudriciones con cavidades a lo largo del tronco. **ESTADO GENERAL:** Desvitalizado por desmochado y ataques de galeruca. **OBSERVACIONES:** Olmo pumila de unos 30 años con un fuerte desmochado practicado hace varios años. Presenta una grave pudrición por herida de poda en tronco con cavidad y cancro. Heridas en copa practicadas con el desmochado también con evidentes síntomas de pudrición, madera vistas y canchros. Emisión de chupones tras desmochado no consolidado, inserciones superficiales y muy inestables. Poca vitalidad y prácticamente sin estructura de copa. Tras la evaluación visual y determinación posterior del nivel de riesgo basada en las Fichas ISA, el posible fallo por rotura de tronco por encima suelo, se clasifica como de RIESGO ALTO para peatones en la actualidad. Se recomienda su apeo y retirada de restos".

FICHA DE SOLICITUD APEO DE ARBOLADO ZONA VERDE (9522018) 2ª PARTE

Formulario de Evaluación Básica de Riesgo de Arbolado

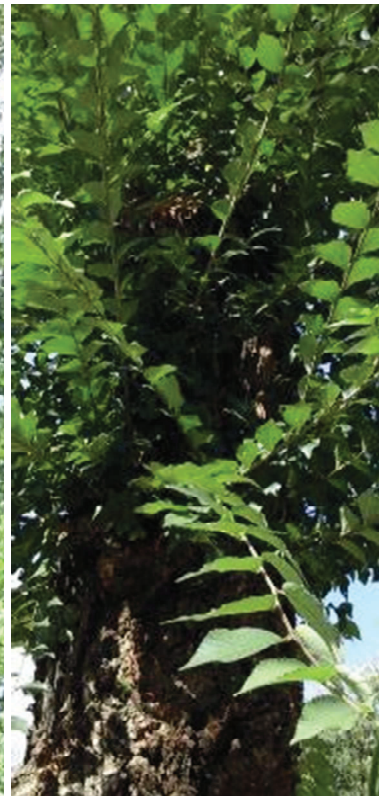
Detalle desmochado e inserción superficial de
chupones.
