Expediente: 25/2019

"ÚNICO.- Autorizar el apeo de un ejemplar de Olmo (*Ulmus pumila*) con id nº 127.307, situado en la Plaza de Manuel Garrido (AP-953-2018). **LESIONES GRAVES:** Importante herida y pudrición con cavidad y grieta vertical en cruz que se extiende hacia el tronco. **ESTADO GENERAL:** Desvitalizado por desmochado y ataques de galeruca. **OBSERVACIONES:** Olmo pumila de unos 30 años con un fuerte desmochado practicado hace varios años. Presenta una grave pudrición por herida de poda en la base de una rama primaria muy cercana a la cruz con cancro, cavidad y grieta longitudinal que se extiende a la parte superior del tronco. Heridas en copa practicadas con el desmochado con evidentes síntomas de pudrición, madera vistas y cancos. Emisión de chupones tras desmochado no consolidado, inserciones superficiales y muy inestables. Poca vitalidad y prácticamente sin estructura de copa. Tras la evaluación visual y determinación posterior del nivel de riesgo basada en las Fichas ISA, el posible fallo por fallo en ejes codominantes, se clasifica como de RIESGO ALTO para peatones en la actualidad. Se recomienda su apeo y retirada de restos".

FICHA DE SOLICITUD APEO DE ARBOLADO Z

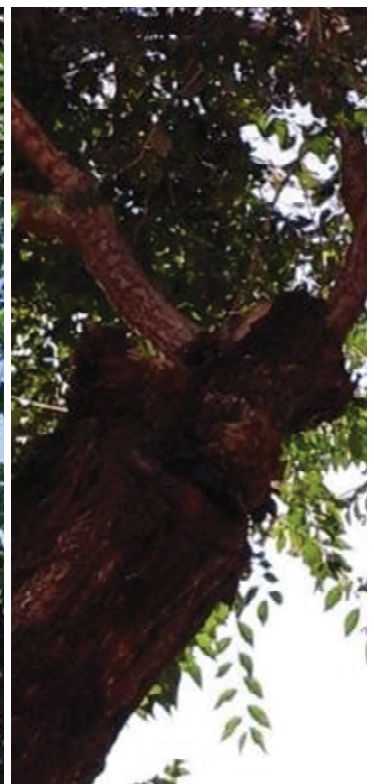
Detalle heridas y tocones en primaria. Inserción débil de chupones en desmochado sin consolidar.

Se recomienda su apeo y retirada de restos.
