Expediente: 336/2019

AP-179-19
CAF

FICHA DE APEO DE ARBOLADO VIARIO (179/19) PARTE 2ª

1. **FECHA:** 31/05/19
2. **SITUACIÓN:** Calle Valparaíso **DISTRITO:** Sur
3. **ESPECIE:** *Washingtonia filifera* **N ° ID:** 4
4. **P.C. (cm):** 230 **ALTURA (m):** 11 **ALCORQUE (m):** Corrido

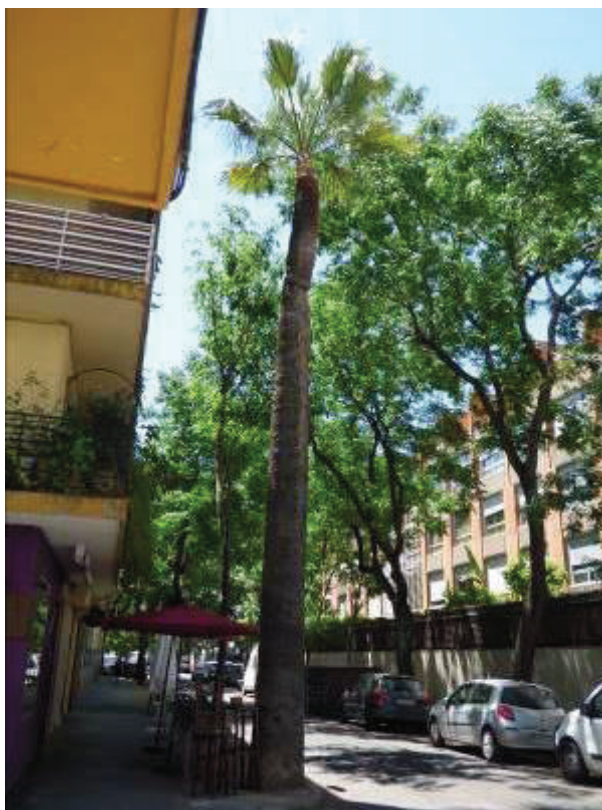
5. **LATITUD DE ACERADO:** Sobre acerado, en terraza de bar y junto línea de aparcamientos y carril de un sentido de circulación.
6. **LESIONES GRAVES:** A 8m de altura, cavidad en el estípite que afecta a toda la sección transversal quedando una franja de material residual de 10cm de espesor y 26cm de extensión perimetral en la cara W, también afectada en la capa más externa por deterioro y resquebrajamiento incipiente de los tejidos. Sobre este punto crítico se sostiene la parte superior del estípite (3m de longitud) y la corona, recientemente podada para descarga del defecto.

7. **ESTADO GENERAL:** Vitalidad media y desarrollo activo de estípite y corona sobre el nivel de la cavidad, lo que indica funcionalidad del tejido residual y aumenta el riesgo de fractura por incremento de carga. Crecimiento de herbáceas en el interior del hueco debido a la descomposición de las fibras que actúan como sustrato.

8. **OBSERVACIONES:** Proyección de caída sobre terraza de bar y diana clase 2 (según criterio QTRA de Clasificación de Diana):
9. **FOTOGRAFÍAS:**

Se recomienda el **apeo** de la palmera, en base a la situación actual expuesta y a la previsión de agravamiento, debido por una parte al progresivo deterioro del material residual remanente al nivel de la cavidad, actualmente ya con síntomas de debilitamiento mecánico (fisuras y endurecimiento de las capas más externas y descomposición interna), y por otra al incremento de la carga sobre el punto crítico (ya significativa a día de hoy) por funcionalidad fisiológica del material remanente a pesar de su pérdida de fortaleza estructural. A la hora de la sustitución de la posición hay que considerar la proximidad de servicios subterráneos (canalizaciones de gas) y la ocupación del alcorque corrido por parte de las instalaciones del bar, para seleccionar la especie más adecuada a la ubicación.
