AP-189-2019
CAF

*"Visto el informe emitido por el Servicio Técnico de Parques y Jardines en relación al apeo de un ejemplar de Robinia (Robinia pseudoacacia "Casque Rouge") con nº de ID 702 situado en la Calle Valparaíso (AP-189-19), que se ha realizado sin autorización previa por las causas que se especifican a continuación, a tenor de lo acordado por el Ayuntamiento Pleno, en sesión celebrada el día 15 de diciembre de 2005, tomo conocimiento del mencionado apeo. **LESIONES GRAVES:** Antiguo desgarrado de varios ejes codominantes que ha dejado un único eje remanente, lo que ha provocado la excesiva esbeltez del fuste, con un perímetro insuficiente respecto a la altura total para garantizar la estabilidad estructural, por la sobreelevación de la cruz principal 4m respecto a su nivel original. Heridas abiertas con madera en pudrición a la altura de la cruz antigua, lo que agrava la fragilización del fuste, ya mecánicamente debilitado por el ahilamiento. Chancros y brotes epicórmicos en base. **ESTADO GENERAL:** Desestructuración severa e irreversible. Vitalidad media, la carga foliar concentrada en punta incrementa el riesgo de colapso. **OBSERVACIONES:** Numerosos antecedentes de

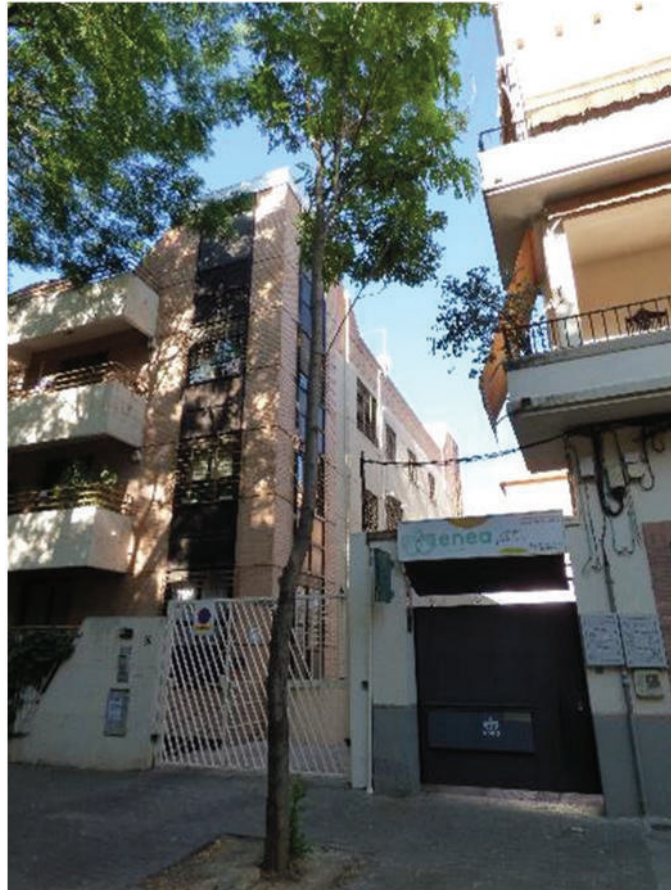
7. **LATITUD DE ACERADO:** Alcorque demasiado próximo a salida de garaje.
8. **LESIONES GRAVES:** Antiguo desgarro de varios ejes codominantes que ha dejado un único eje remanente, lo que ha provocado la excesiva esbeltez del fuste, con un perímetro insuficiente respecto a la altura total para garantizar la estabilidad estructural, por la sobreelevación de la cruz principal 4m respecto a su nivel original. Heridas abiertas con madera en pudrición a la altura de la cruz antigua, lo que agrava la fragilización del fuste, ya mecánicamente debilitado por el ahilamiento. Chancros y brotes epicórmicos en base.

9. **ESTADO GENERAL:** Desestructuración severa e irreversible. Vitalidad media, la carga foliar concentrada en punta incrementa el riesgo de colapso.
10. **OBSERVACIONES:** Numerosos antecedentes de fallo mecánico de ejemplares de esta variedad debido a la escasa fortaleza estructural de la madera, a su nula capacidad de compartimentación de la pudrición, y a la inducción antrópica de un porte que la especie no tolera (varios ejes insertados en un mismo punto), produciéndose la desvitalización y muerte de la mayoría de estos brazos codominantes y la aparición de corteza incluida entre ellos, que, en la etapa adulta, constituye un defecto crítico por donde falla la rama.
