Expediente 9/2019

AP-205-2019
CAF

FICHA DE APEO DE ARBOLADO VIARIO (205/19) PARTE 2ª

1. **FECHA:** 13/06/19
2. **SITUACIÓN:** Avda La Borbolla Sur **DISTRITO:**
3. **ESPECIE:** *Platanus hispanica* **Nº ID:**
49
4. **P.C. (cm):** 97 **ALTURA (m):** 10 **ALCORQUE (m):** Alcorque cuadrado individual

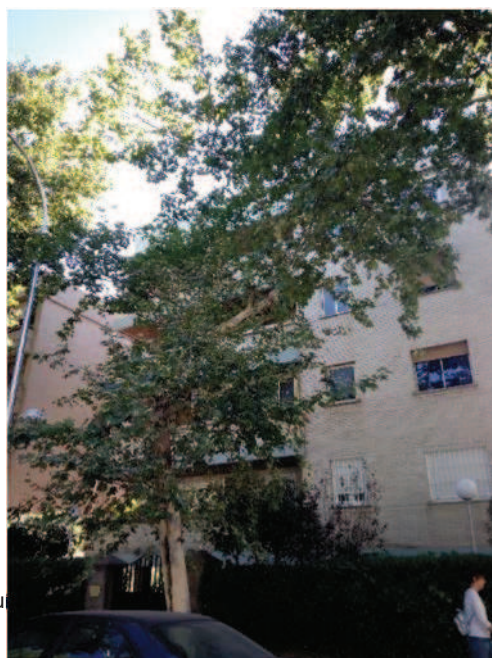
5. **LATITUD DE ACERADO:** Acerado de 3m, aparcamiento en línea y zona residencial.
6. **LESIONES GRAVES:** Dos ejes codominantes, con chancro de importante alcance transversal entre ambos, a la altura de la inserción, provocado por la acción simultánea de hongos xilófagos (*Inonotus* sp.), termita (*Kaloterms flavicollis*) y lepidóptero (*Synanthedon codeti*). Esta fuerte y expansiva degradación de la madera en la cruz, sumada al ahilamiento de ambos ejes, ha provocado la rotura de uno de ellos. El desgarramiento del eje deja una lesión abierta con pérdida irreparable de sección transversal que supone una mengua significativa de resistencia mecánica en un punto crítico estructural. Lesión mecánica longitudinal en el fuste, con pudrición activa.

7. **ESTADO GENERAL:** Gravemente desestructurado tras la fractura de uno de los dos ejes que conforman la copa. Vitalidad media y afecciones foliares por oidio.

8. **OBSERVACIONES:** Se ha valorado postergar la tala mediante una reducción del eje remanente para controlar el riesgo de fractura de esta parte tras la incidencia. Considerando que esto supondría un severo acortamiento de la rama y la drástica alteración del porte, y dada la extensión de la descomposición de la madera, el punto donde se ubica el chancro y la herida por desgarramiento, se recomienda el apeo y sustitución del ejemplar
